Treteknisk Konsekvensutredning og Metodebeskrivelse

Kjellengveien 7, 3125 Tønsberg, Norway

Tittel på rapport: 'Treteknisk Konsekvensutredning og Metodebeskrivelse for foreslått boligutvikling i Kjellengveien 7, 3125 Tønsberg.'

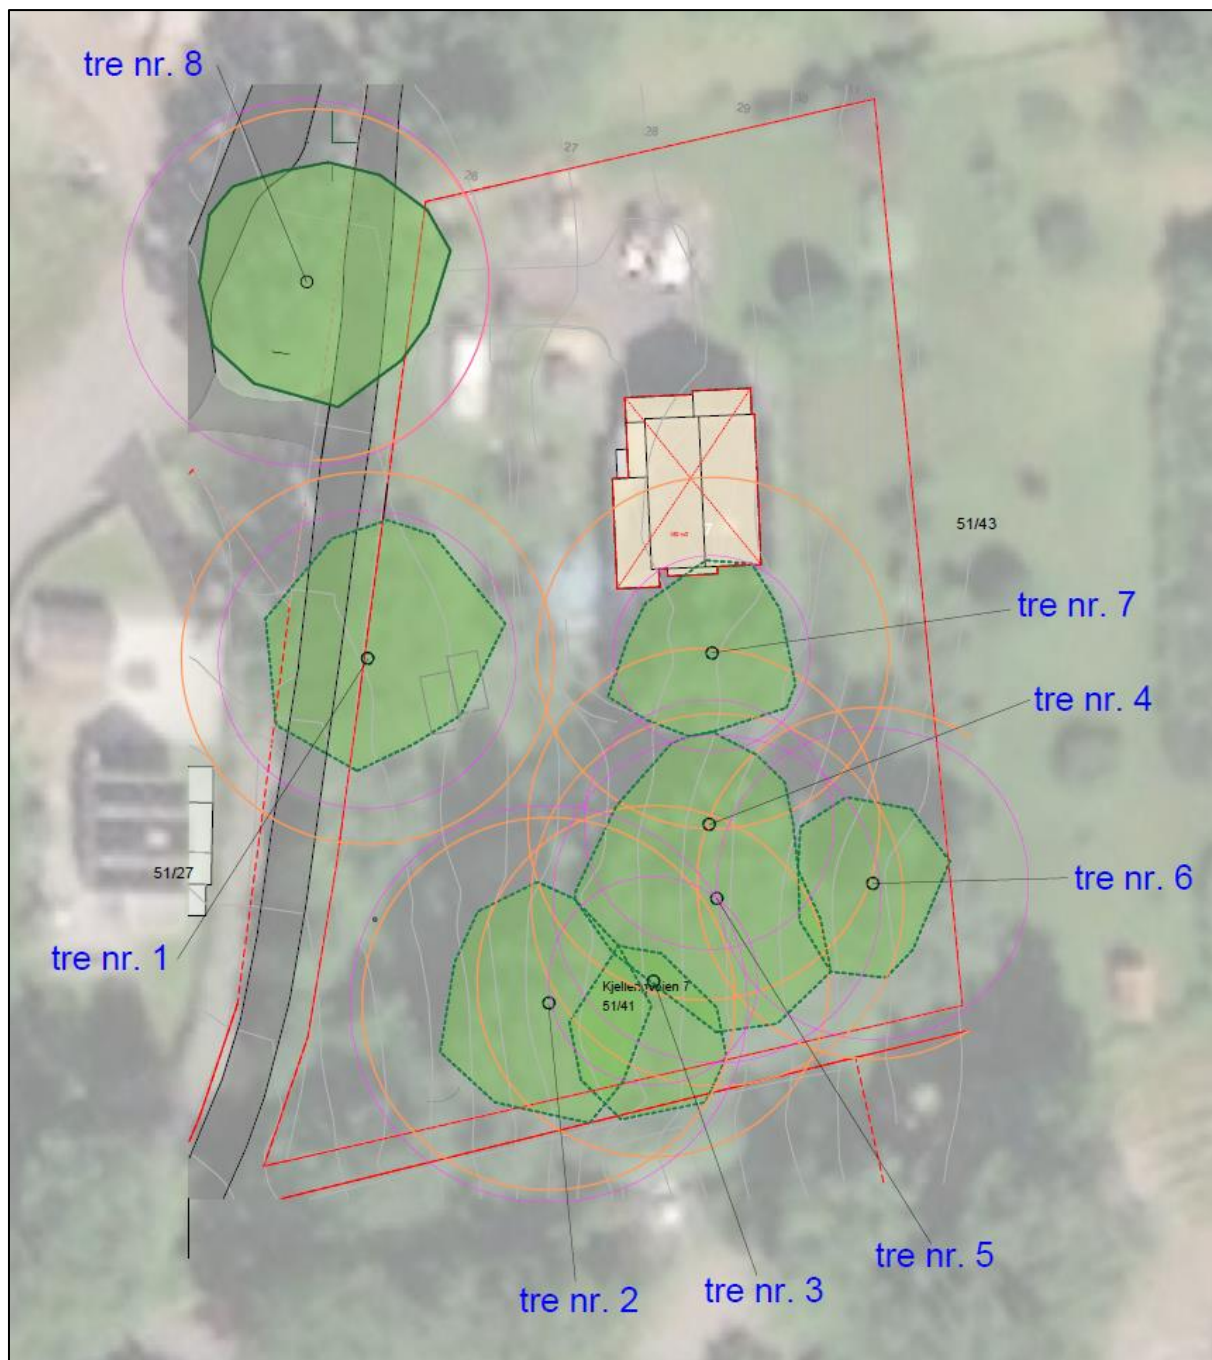
Figur 5.1 Trekartleggingsplan

Figur 5.1 viser en trekartleggingsplan som presenterer alle de åtte trærne som ble registrert, samt tilhørende data fra befaringen.. Denne er lagt som et lag over et flyfoto av tomten. På Figur 5.1 vises følgende:

- Plasseringen av eksisterende bygning på eiendommen, markert i **rødt**.
- Trestammens plassering og kroneutstrekning, vist i **grønt**.
- Hensynssoner på 15 meter radius (jmfør Naturmangfoldloven). Hensynssonene er vist i **oransje**.
- Sannsynlig rotutbredelse (etter BS5837:2012) er synlig i **lilla**.
- Basert på eikens toleranse og prosjektets karakter, vurderes det som faglig forsvarlig å benytte treet's kroneutstrekning som et alternativt eller supplerende grunnlag for definisjon av en kritisk beskyttelsessone, slik det også fremgår i kartet nedenfor.

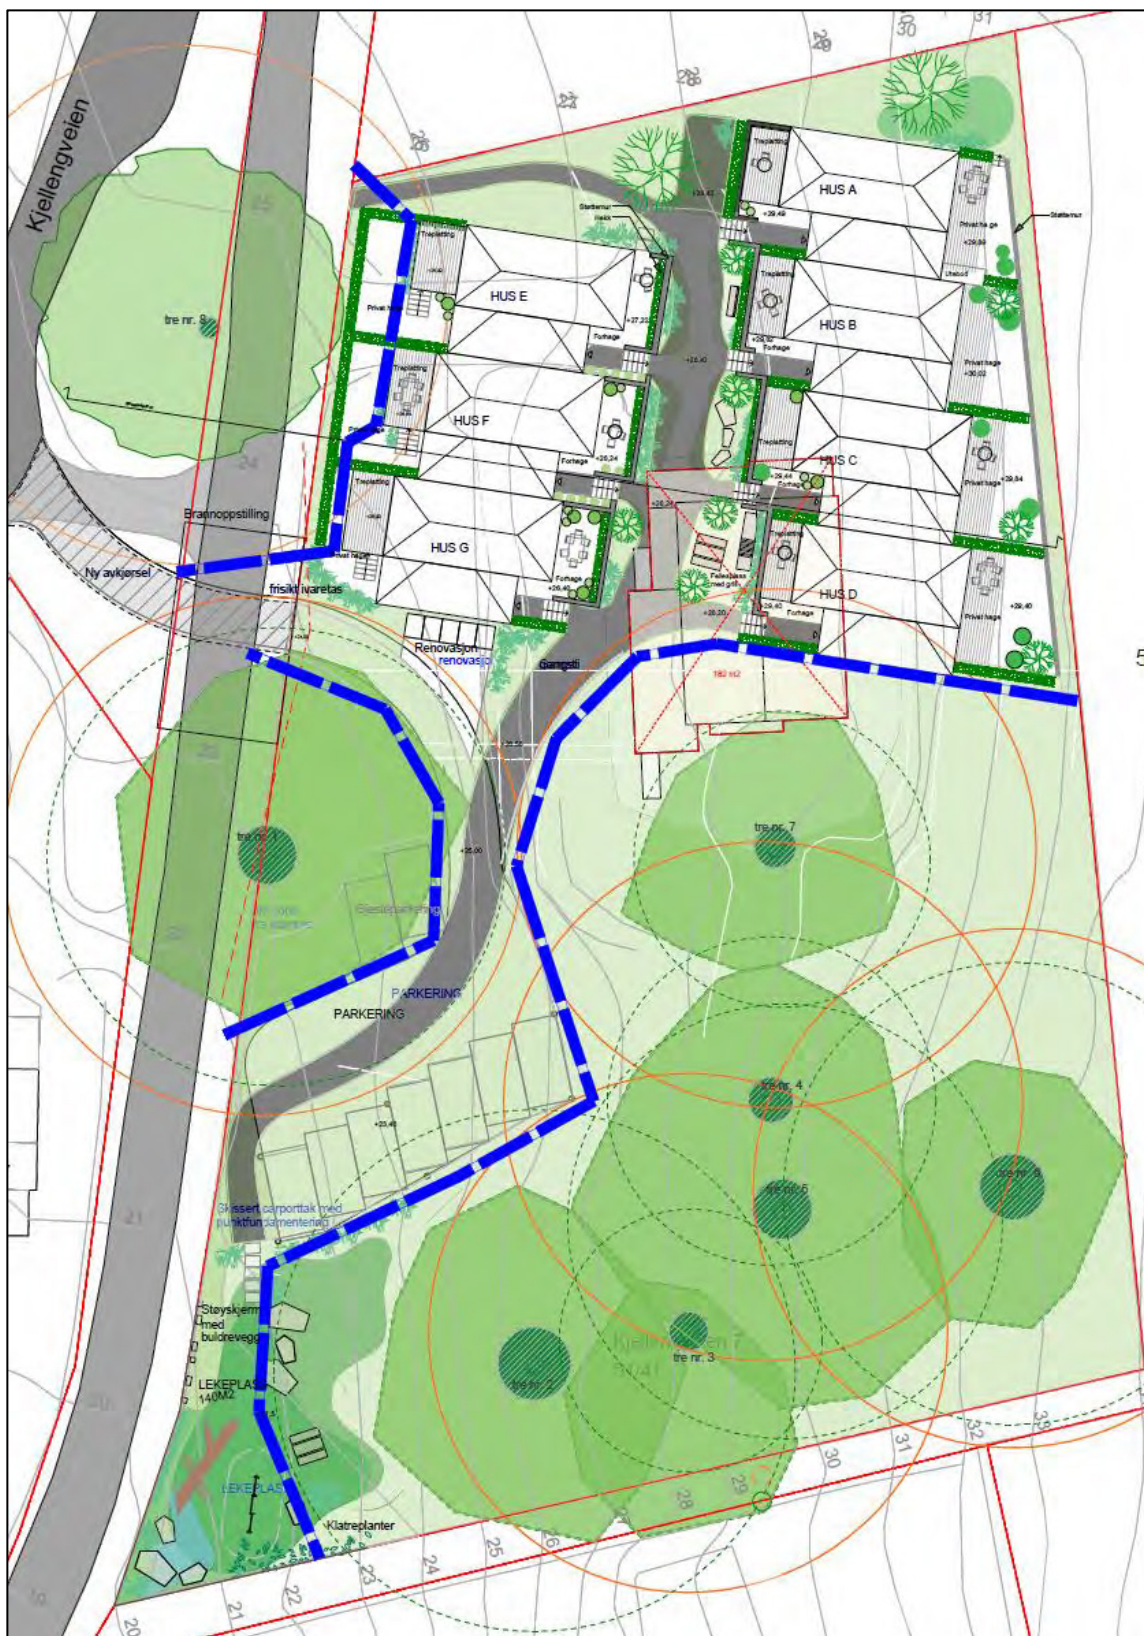
Figur 10.1 Trebeskyttelsesplan

Beskyttelsesgjerdene (vist i **blått**) markerer grensene for byggefri sone (Construction Exclusion Zone, CEZ), og disse gjerdene skal ikke flyttes eller fjernes på noe tidspunkt i løpet av anleggsperioden.

Trebeskyttelsesplanen viser de arealene som skal avsperras og beskyttes gjennom hele byggeperioden, i samsvar med anbefalingene i denne rapporten. Planen er utarbeidet på grunnlag av A10-05 Situasjonsplan A3 (16.12.2025).

- Mekanisk graving, skraping eller boring. Endring av eksisterende terrengnivåer, inkludert avstripping av matjord.
- Alle former for jordarbeid, masseutskifting eller komprimering.
- Håndtering eller utslipp av kjemikalier, betongvask, drivstoff eller andre forurensende stoffer.
- Ferdsel med kjøretøy eller tunge maskiner.
- Lagring av materialer, utstyr, containere eller maskiner.

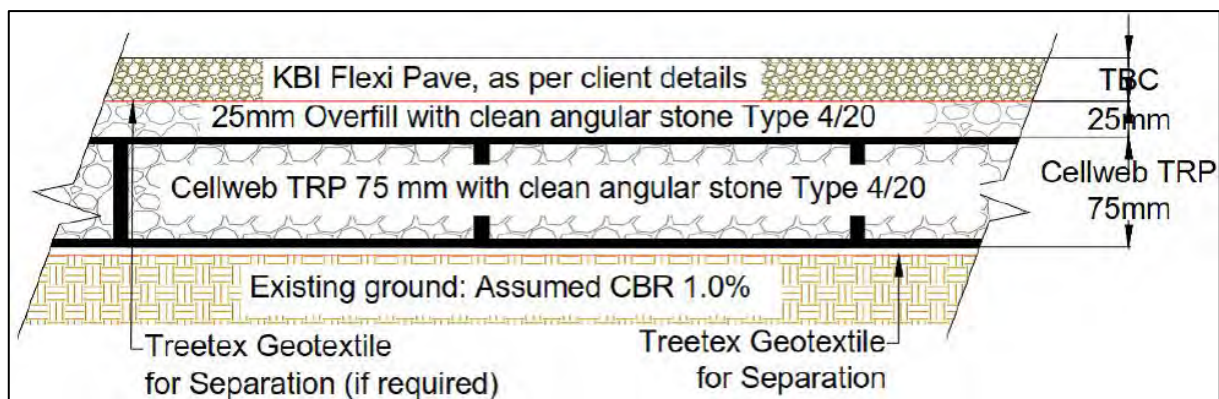
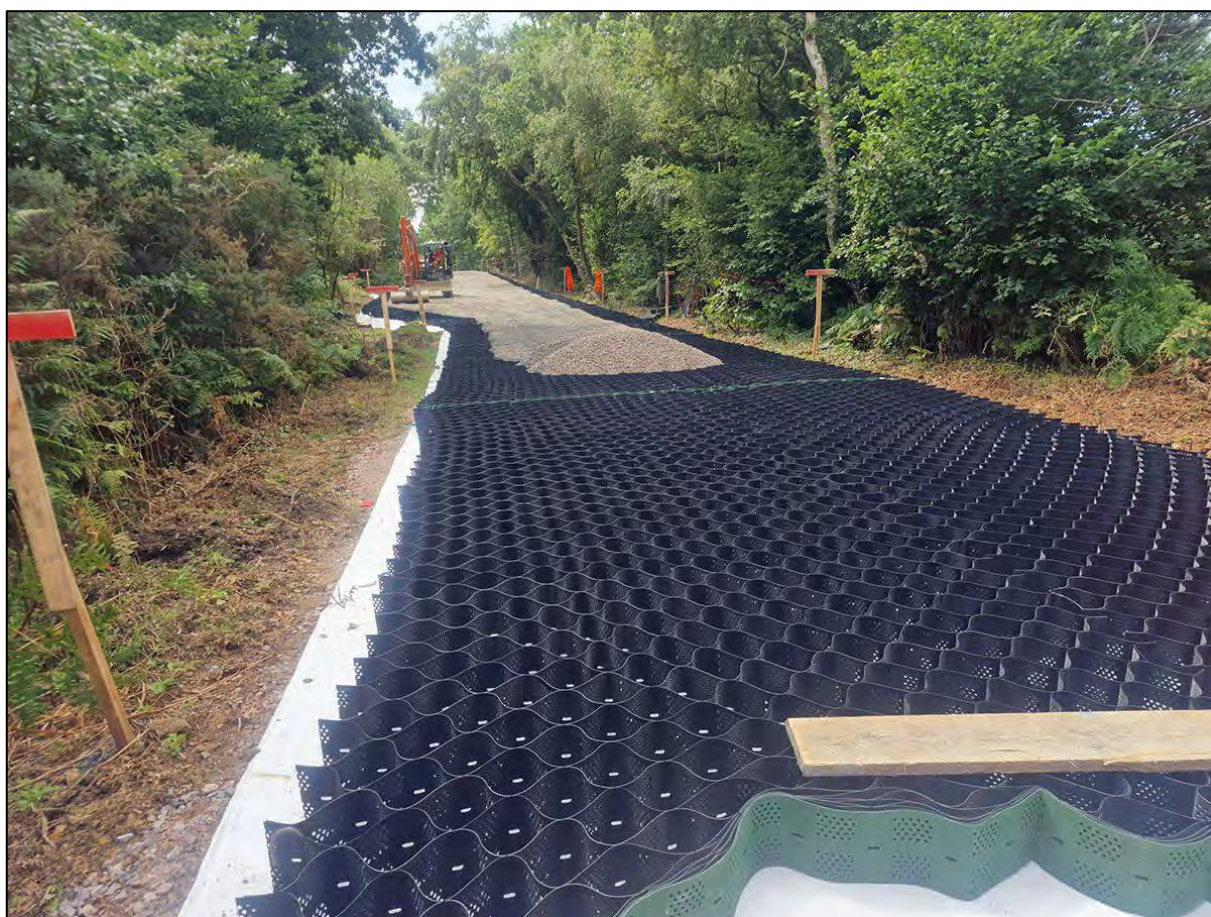
Figur 12.1 viser et eksempel på en permeabel konstruksjon som reduserer jordkomprimering, og som kan benyttes for den foreslåtte innkjørselen og parkeringsplassen innenfor 15-meterssonen til T1, T2 og T4.

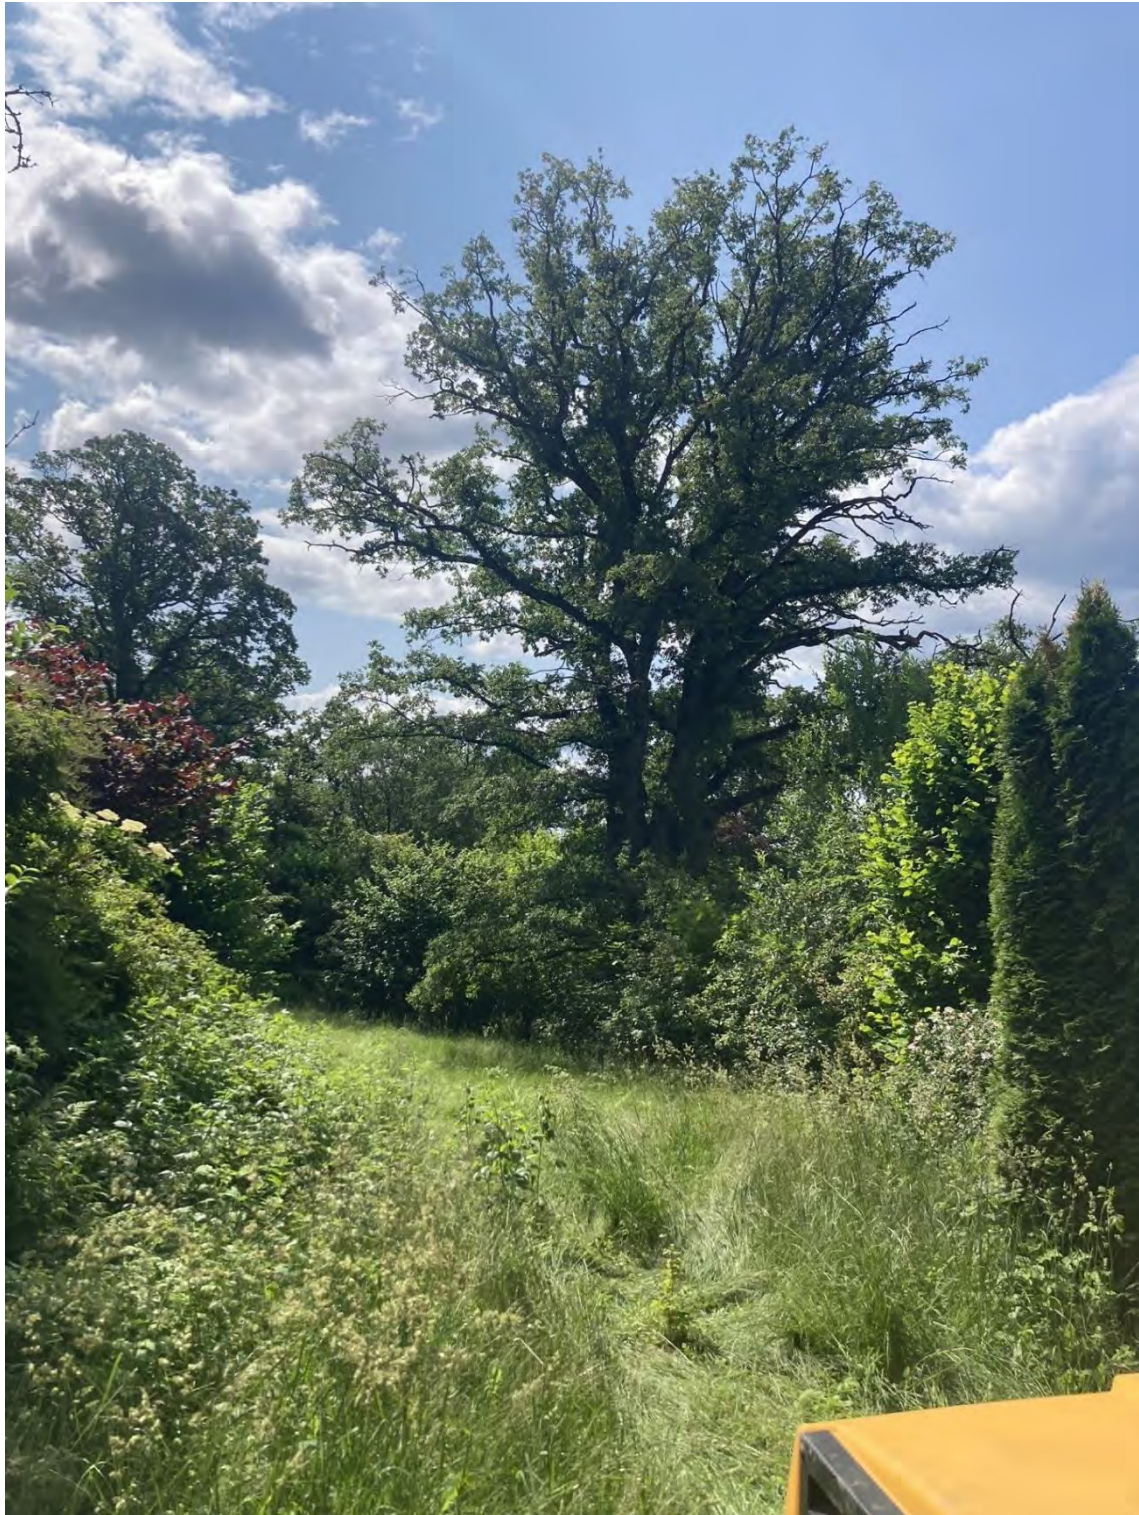
T1

- **Omkrets:** 370 cm | **Diameter:** 117,8 cm
- **Høyde:** 18 m | **Kroneradius:** 12 m
- **Livsfase:** Avviklingsfase (etter klimaks) | **BS5837-kategori:** B1
- **Observasjoner:** Kronen har under 60 % bladdekke, med visning i greinspissene som tyder på tørkestress. Flere store døde greiner (>5 cm diameter). Meldugg (*Erysiphe albitoides*) og bladsykdom observert. Mulig rotskader fra opparbeidet nærliggende sykkelvei.
- Begrenset årsvekst grunnet tørkestress og alderdom.

Parameter	Vurdering
Inngrep i 15 m sone	Maksimalt inngrep i hensynssonen er målt til <u>6,5 meter</u> på sitt bredeste punkt.
Tiltak	Etablering av ny avkjørsel og parkeringsplass.
Terrengtilpasning	Innkjøringen og parkeringsplassen vil i hovedsak følge naturlige konturer og terrengnivåer for å minimere omfattende graving.
Rotaktivitet og avbøtende tiltak	Den delen av sonen som krever grunnjevning har vært undersøkt ved bruk av luftspade undersøkelse, som bekrefter at minimal rotskade forventes på grunn av lav rotaktivitet i det øvre 60 cm jordlaget.
Beskyttelsestiltak	Skader på røtter skal minimeres gjennom bruk av en permeabel membran av en konstruksjon som <i>Cellweb</i> i oppbygningen. Dette vil redusere jordkomprimering betydelig og samtidig tillate nødvendig vanninntrengning til rotsystemet.
Vurdering	Akseptabelt , gitt minimal graving og bruk av <i>Cellweb</i> .

9.3 Ny avkjørsel og permeabel parkering i rotsonen til T1-T7

- For å begrense komprimering og bevare porevolumet i jorden skal kjøre- og parkeringsflaten bygges med en permeabel og trykkfordelende membran (f.eks. Cellweb) se *kapittel 12*.
- Terrenginngrep og grunnavretting skal minimeres.

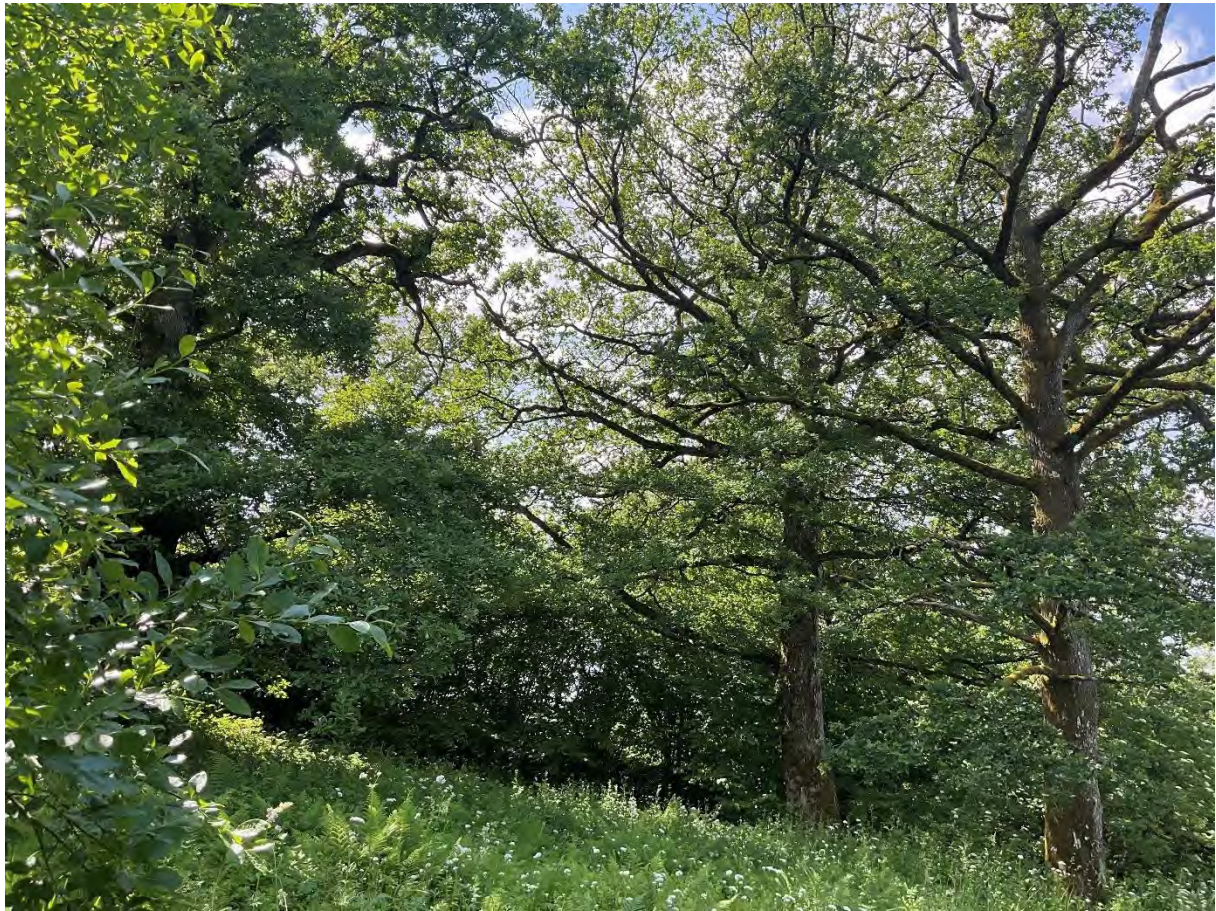
T3, T4, T5

- **Omkrets:** 230 cm | **Diameter:** 73,2 cm
- **Høyde:** 17 m | **Kroneradius:** 8 m
- **Livsfase:** Klimaksfase (modent individ) | **BS5837-kategori:** B2
- **Observasjoner:** Undertrykt krone mot nord, øst og vest på grunn av lyskonkurranse. På grunn av dette, er kronen asymmetrisk og dominerer mot sør. Død ved <5 cm diameter i nedre krone.

- **Omkrets:** 265 cm | **Diameter:** 84,4 cm
- **Høyde:** 20m | **Kroneradius:** 8 m
- **Livsfase:** Klimaksfase (modent individ) | **BS5837-kategori:** C3
- **Observasjoner:** Svak fysiologisk vitalitet og tydelig tilbakegang. Ca. 30 % bladdekke igjen. Flere store døde greiner i kronen. Begrenset fremtidig arborikulturell og landskapsmessig verdi, men kan fortsatt ha økologisk verdi som en høystubbe. Ingen videre vekst forventes på grunn av vitaliteten.

- **Omkrets:** 350 cm | **Diameter:** 111,4 cm
- **Høyde:** 17 m | **Kroneradius:** 10 m
- **Livsfase:** Klimaksfase | **BS5837-kategori:** B2
- **Observasjoner:** Eldre sår ved 2 meters høyde er godt innkapslet. Kronen er vektet mot vest. Stammebase har markant oppsvulming som indikerer tidligere skade og kompensatorisk vekst. Noe død ved til stede i krona. Stabil fase og alderdom som betyr begrenset videre vekst og kroneutstrekning.

Parameter	Vurdering
Inngrep i 15 m sone	Maksimalt inngrep i T4 sin hensynssone er <u>3 meter</u> .
Vitalitet	Treet er i dårlig vitalitet og forventes ikke å komme seg. Det er sannsynlig at treet vil dø naturlig og bli utkonkurrert av nabotrær.
Faglig grunnlag	Den BS 5837-sirkelen (RPA) gir et mer nøyaktig bilde av den kritiske rotsonen. Den foreslåtte utbyggingen ligger én meter klar av denne sirkelen.
Vurdering	Akseptabelt å arbeide innenfor 15 m-sonen. Treets reduserte vitalitet gjør at den teoretiske sonen ikke er helt relevant, og inngrepet truer ikke det vitale rotsystemet.

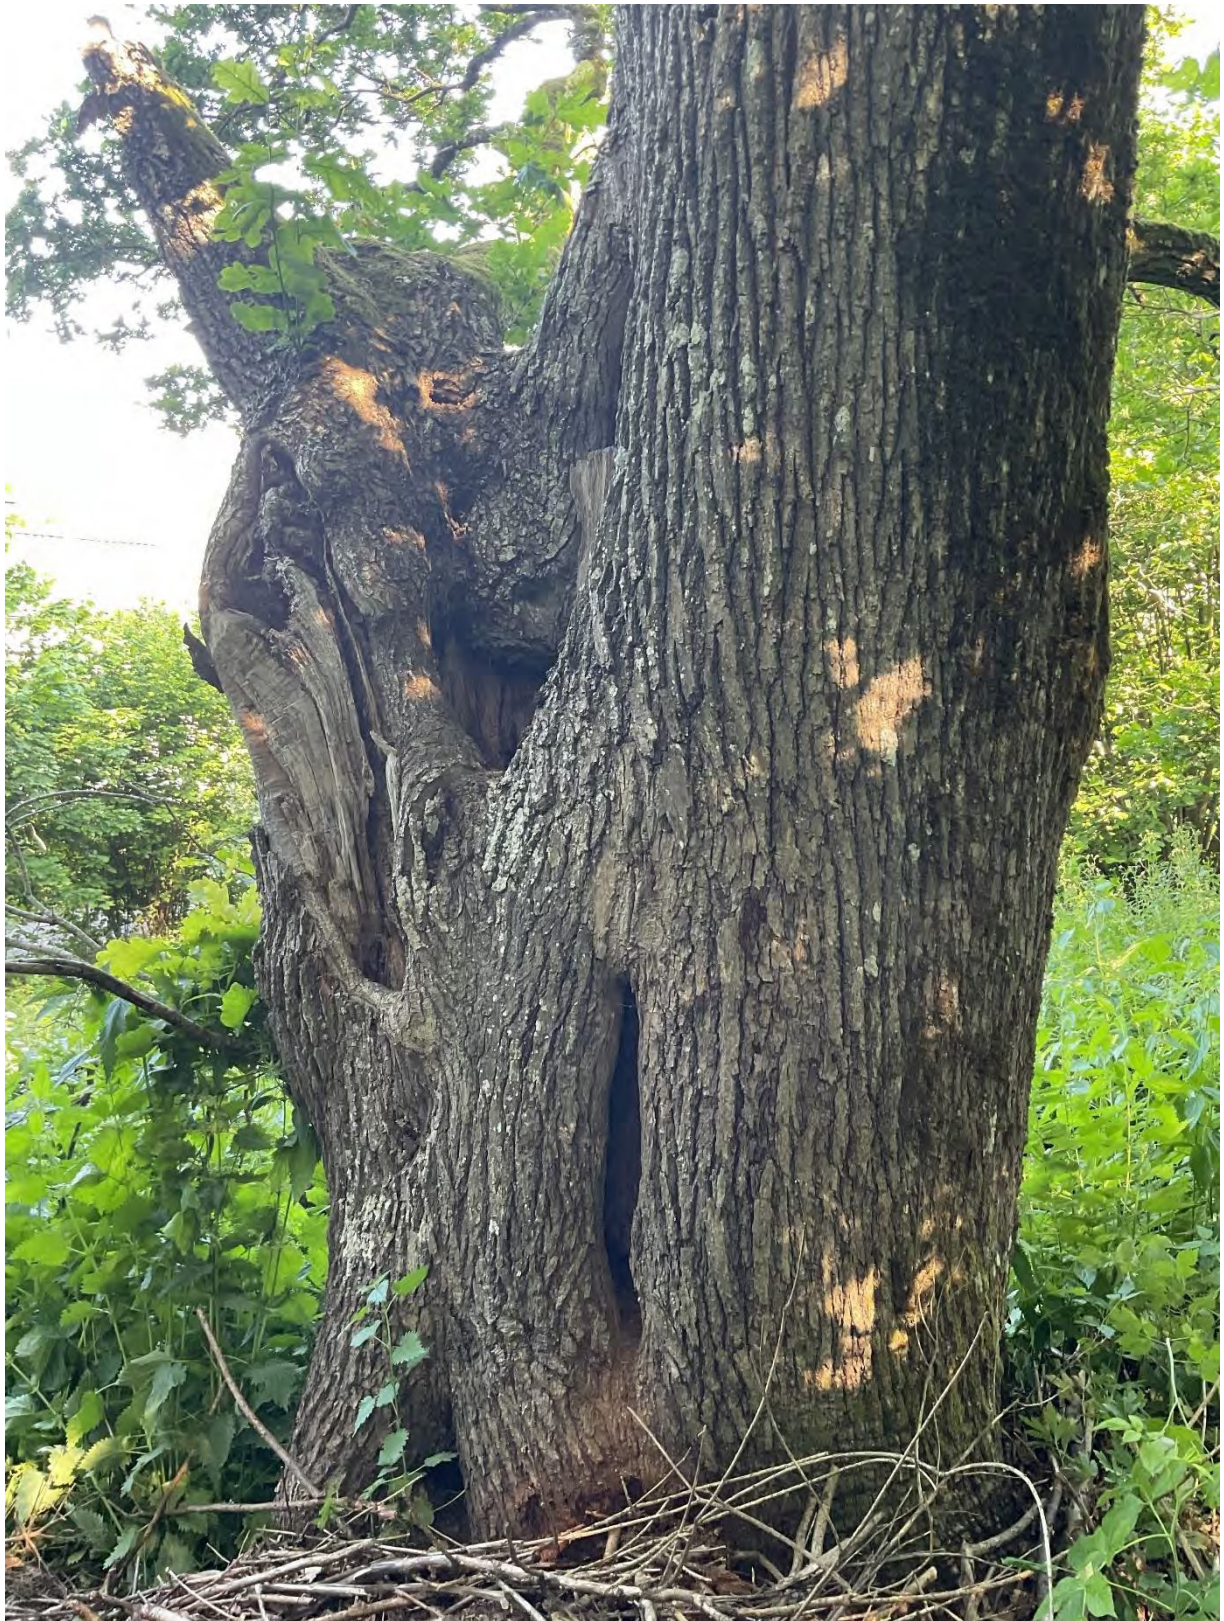
T2, stamme

- **Omkrets:** 440 cm | **Diameter:** 140,1 cm
- **Høyde:** 25 m | **Kroneradius:** 10 m
- **Livsfase:** Sen klimaksfase (Veteran) | **BS5837-kategori:** A3
- **Observasjoner:** Meget verdifullt individ med høy miljøverdi. Hul stammebase (~60 % av diameteren), åpent sår mot sør med synlig kallusdannelse. Fruktlegermer på stammen (trolig *Polyporus* sp.). Moderat vitalitet, tynn krone i øvre del. Tidligere grenbrudd synlig på vestsiden. Terrenget skråner ned mot vest, i retning av sykkelveien. Ingen videre vekst forventes; tvert imot på grunn av alderdom. Dersom treet forvaltes og beskyttes på en hensiktsmessig måte, kan det likevel ha høy landskapsmessig og økologisk verdi i hundreår fremover, ettersom det går inn i sin avviklingsfase.

Parameter	Vurdering
Inngrep i 15 m sone	Punktfundamentering for carporttaket vil finne sted i den ytre 2 meters sonen av T2 sin hensynssone.
Vurdering	Akseptabelt inngrep.
Avbøtende Tiltak	Fundamenteringen utføres under tilsyn av arborist, og plassering av punktfundamenteringen vil bli flyttet dersom røtter oppdages ved boring (jf. <i>Metodebeskrivelsen, Kapittel 9.4</i>).

9.4 Carport og punktfundamentering i rotsonen til T2

- Dersom boret treffer røtter >50 mm, skal fundamentpunktet flyttes umiddelbart for å bevare roten.
- Røtter 25–50 mm kan kun kuttes etter godkjenning fra arborist.
- Røtter <25 mm kan kuttes rent dersom nødvendig.

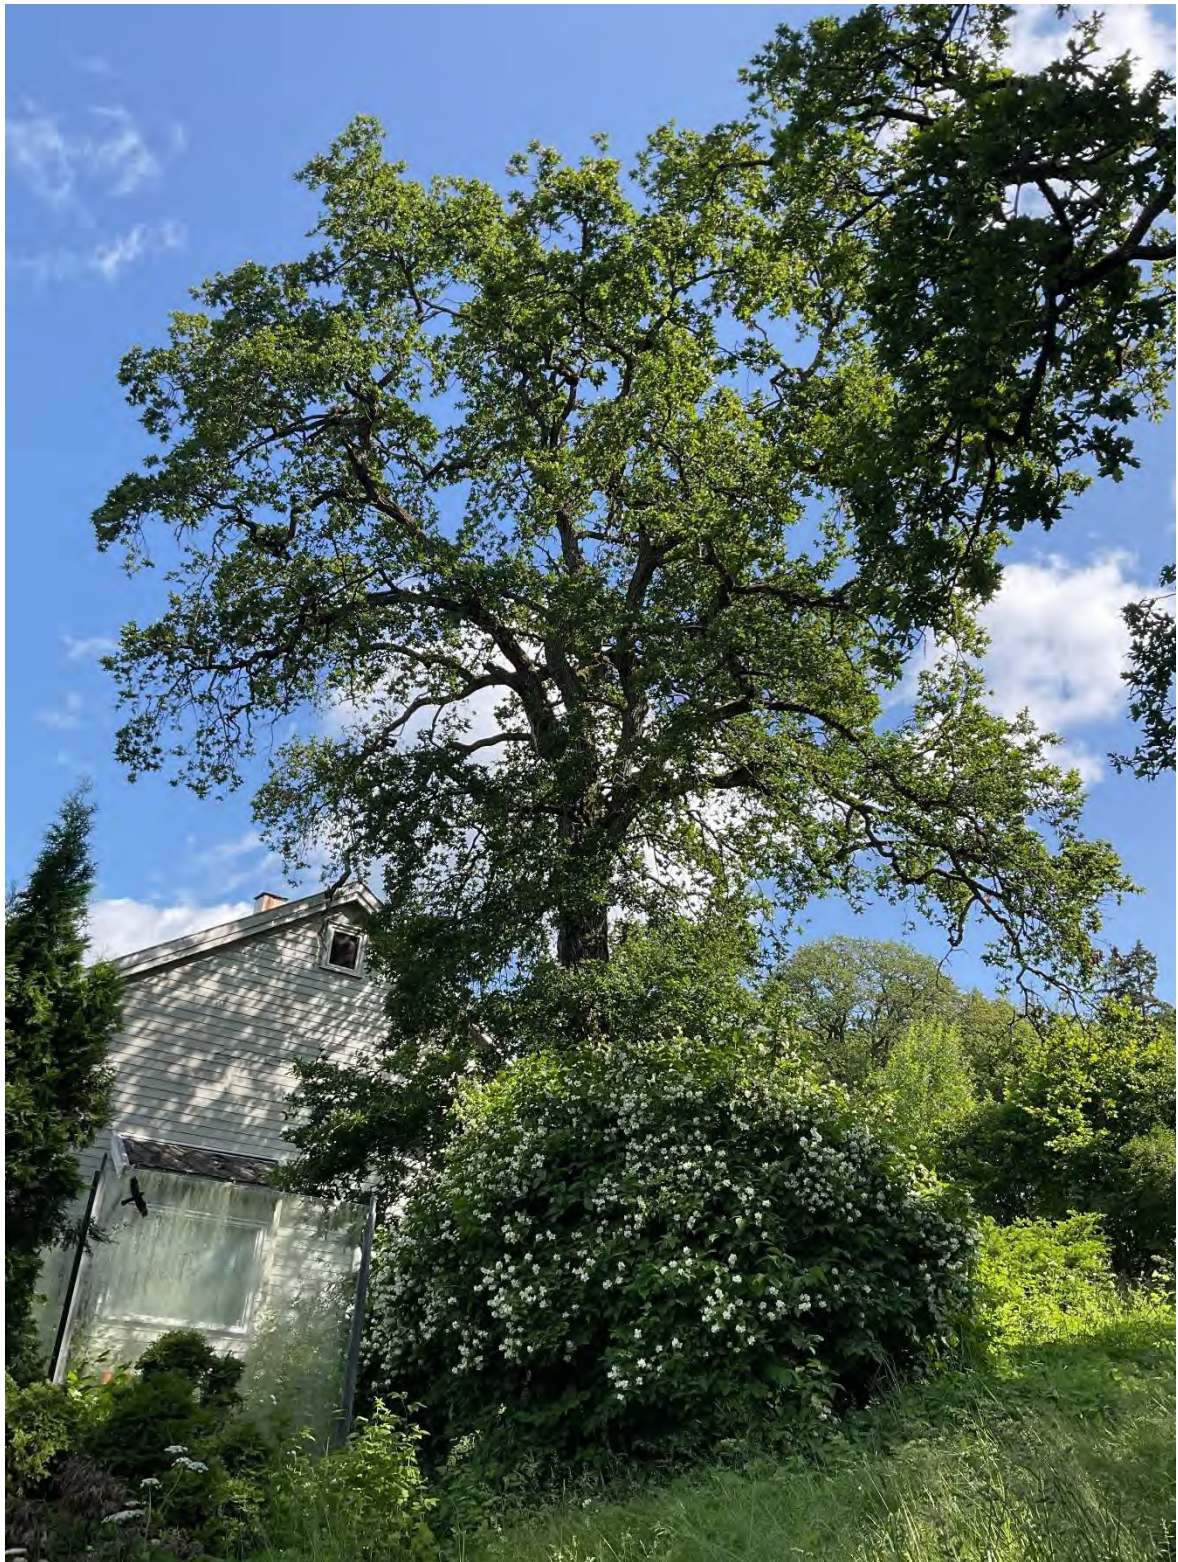
- **Omkrets:** 245 cm | **Diameter:** 78,0 cm
- **Høyde:** 12 m | **Kroneradius:** 9 m
- **Livsfase:** Vekstfase | **BS5837-kategori:** C2
- **Observasjoner:** Ligger nær fotavtrykket til eksisterende bygning. Tørkestress i øvre krone, noe død ved (<5 cm), men ellers god vitalitet i nedre krone. Høy tetthet av eikefrøplanter i området. Kan utvikle seg til et dominerende landskapselement dersom vitaliteten forbedres. Videre rot- og kronevekst er forventet da treet er ungt.

Parameter	Vurdering
Inngrep i 15 m sone	Fundamentering og bygging av Hus D medfører et inngrep på <u>4 meter</u> i T7 sin ytre rotsone.
Rotspredning	Det er usannsynlig at tiltaket vil treffe strukturelle røtter, basert på den mer nøyaktige BS 5837-sirkelen.
Avbøtende tiltak	Eventuelle røtter som påtreffes skal håndteres under tilsyn av arborist og etter retningslinjer for kontrollert rotbeskjæring (jf. Metodebeskrivelsen, Kapittel 9.6).
Kronerom	T7 vil ha en fri klaring på 4 meter til Hus D (i nord). 4 meter vekst-avstand for dagens kroneutstrekning anses som tilstrekkelig gitt treets tilstand og livsfase.
Vurdering	Akseptabelt med liten påvirkning på fremtidig vekst.

1. **Midlertidig stammevern:** Det etableres midlertidig stammevern rundt T7 for å hindre mekaniske skader på stamme under rivingsfasen.
2. **Rivning av eksisterende bygg:** Eksisterende bygg (Kjelleren Gnr. 51/Bnr. 41) rives og området klargjøres med nødvendige sikkerhetssoner.

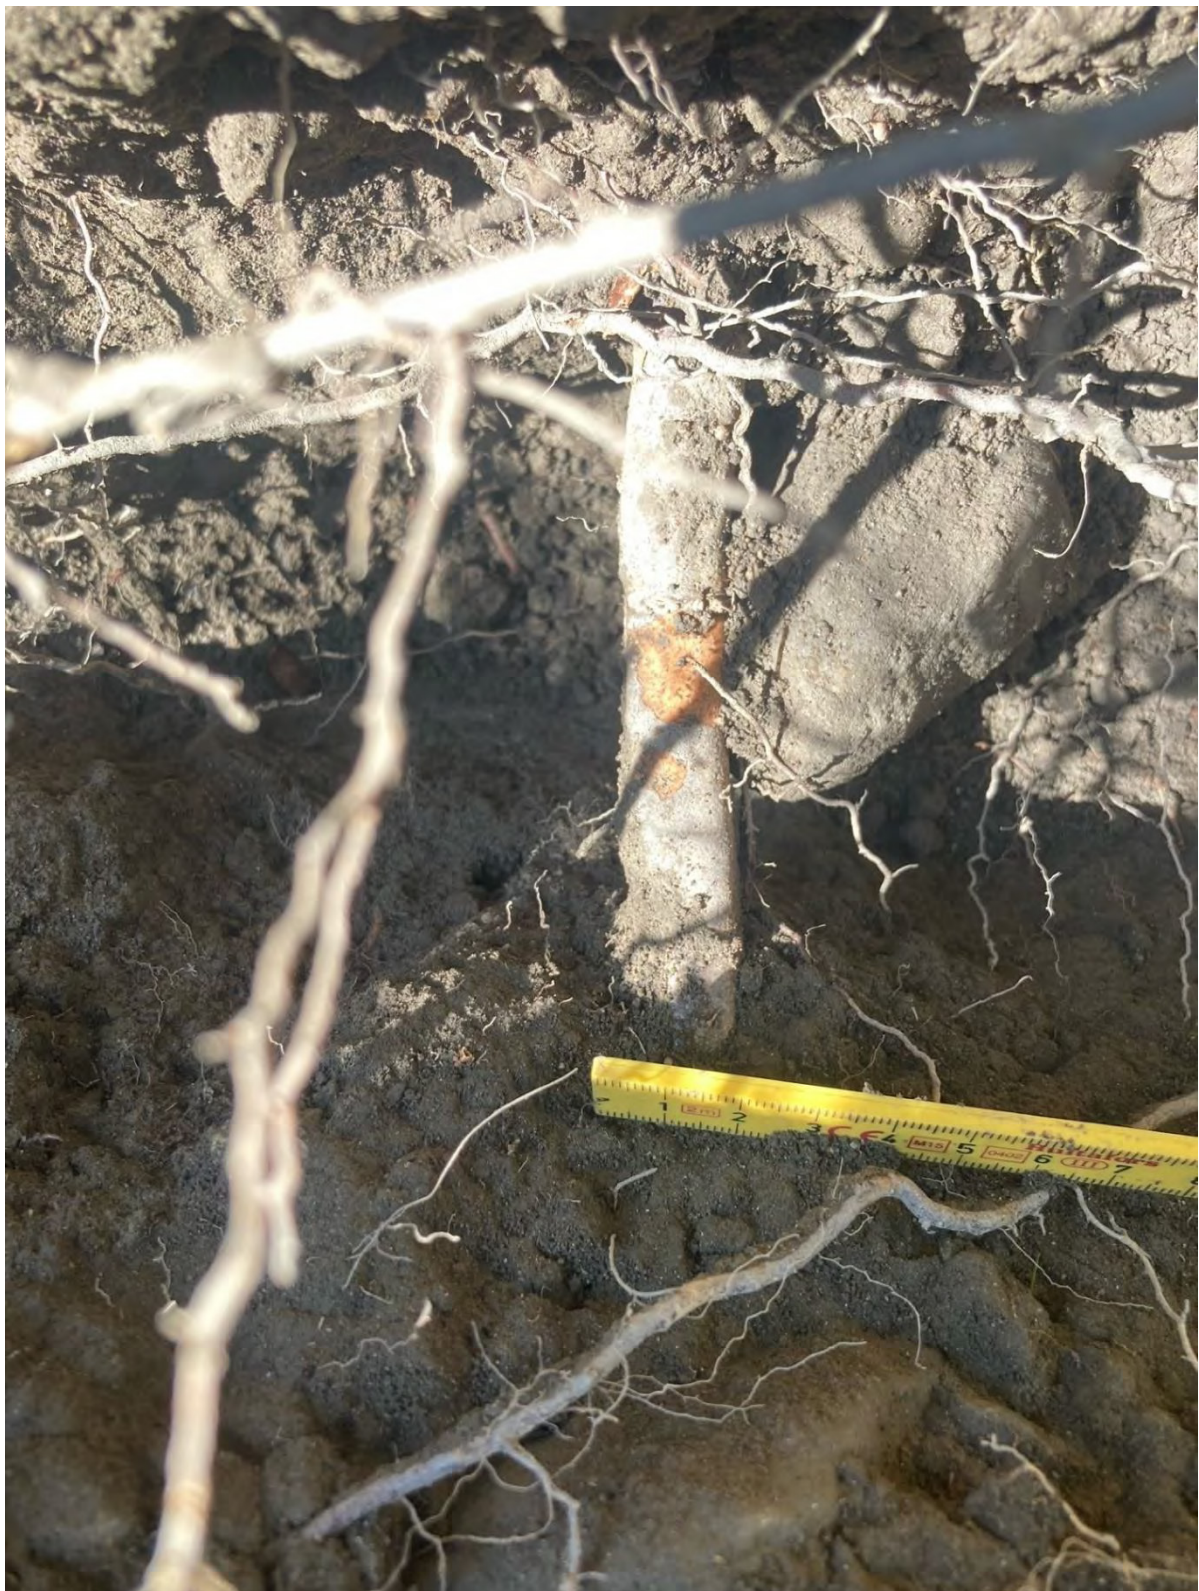
En luftspadeundersøkelse ble gjennomført 12. juni 2025 på østsiden av treet, med to prøvegroper ca. 10 meter fra stammen. Undersøkelsen viste aktiv rotvekst i det øverste 60 cm laget, hovedsakelig bestående av fine og middels grove røtter (<5 cm i diameter). Ingen røtter over 5 cm ble funnet i noen av gropene. Dette indikerer at rotsystemet i området, selv om det er aktivt, primært består av finrøtter med begrenset strukturell funksjon. Dermed anses området å kunne tåle forsiktig beskjæring eller avkorting til neste siderot uten å svekke treet's stabilitet, vitalitet eller fysiologiske balanse.

Rotsonanalyse fra luftspadeundersøkelser ved T1

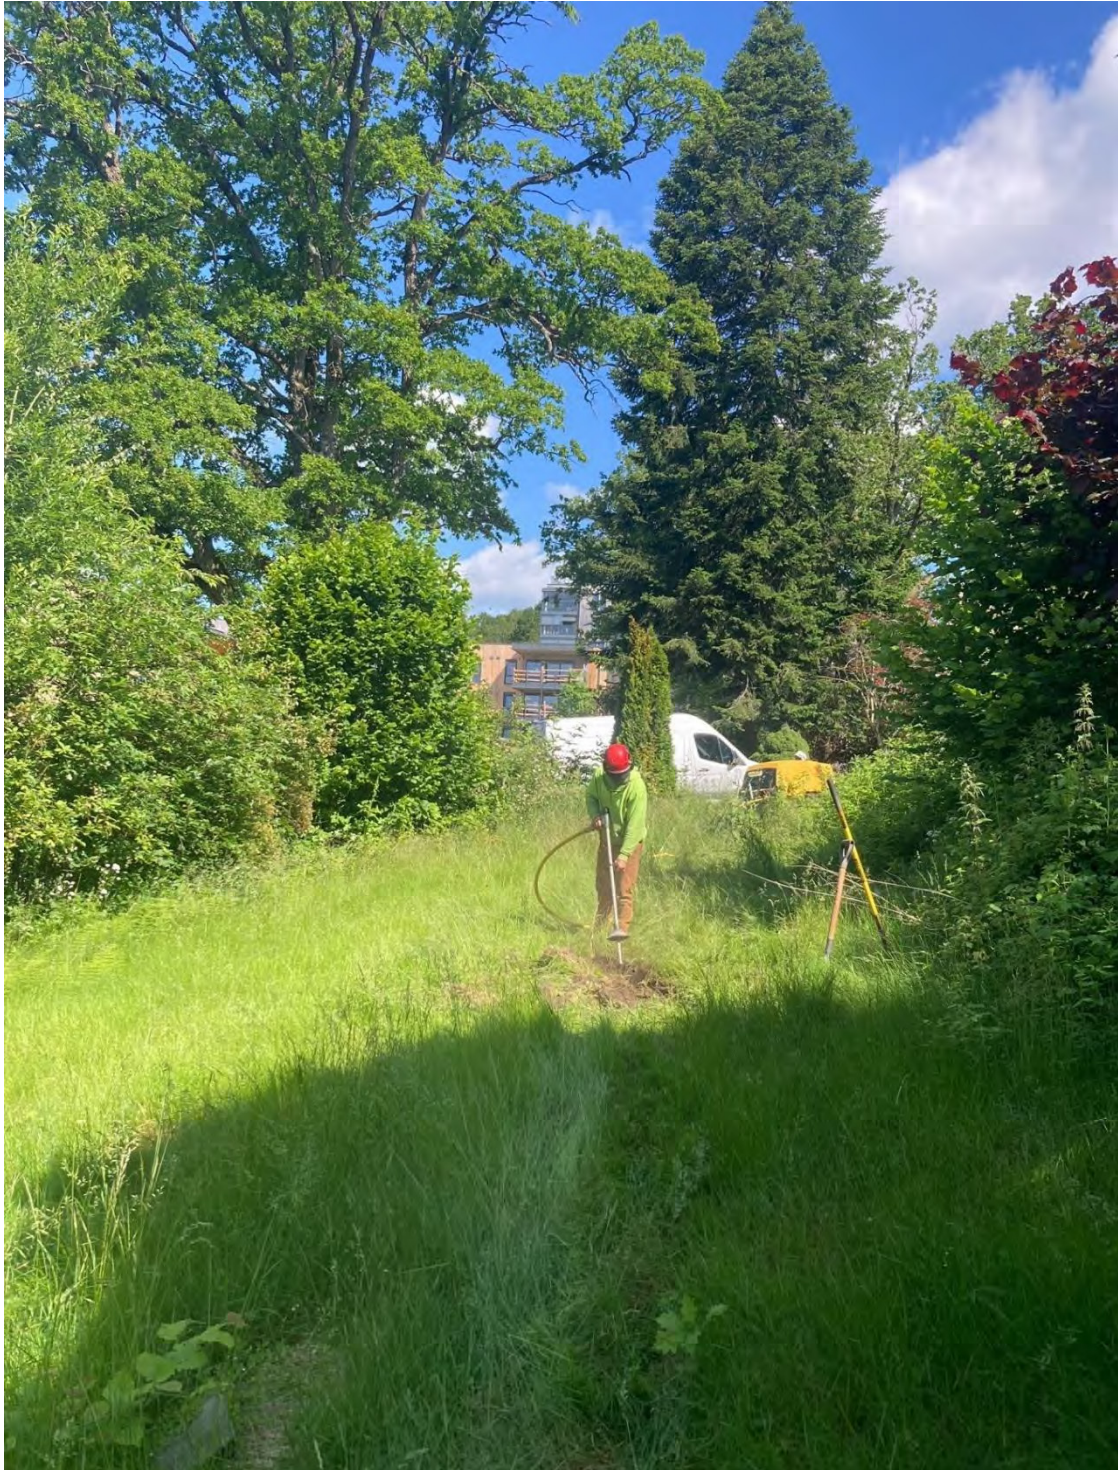
Rotsoneanalyse fra luftspadeundersøkelser ved T1
