TIL: OBOS Nye Hjem AS  
v/Signe Olsen Nauen

Fra: GrunnTeknikk AS

Dato: 28.3.2022  
Dokumentnr: 116329n1  
Prosjekt: 112523  
Utarbeidet av: Geir Solheim  
Kontrollert av: Sivert S. Johansen

## **Tønsberg. Scanrope-tomta** **Områdestabilitet. Stabilitet mot Kanalen**

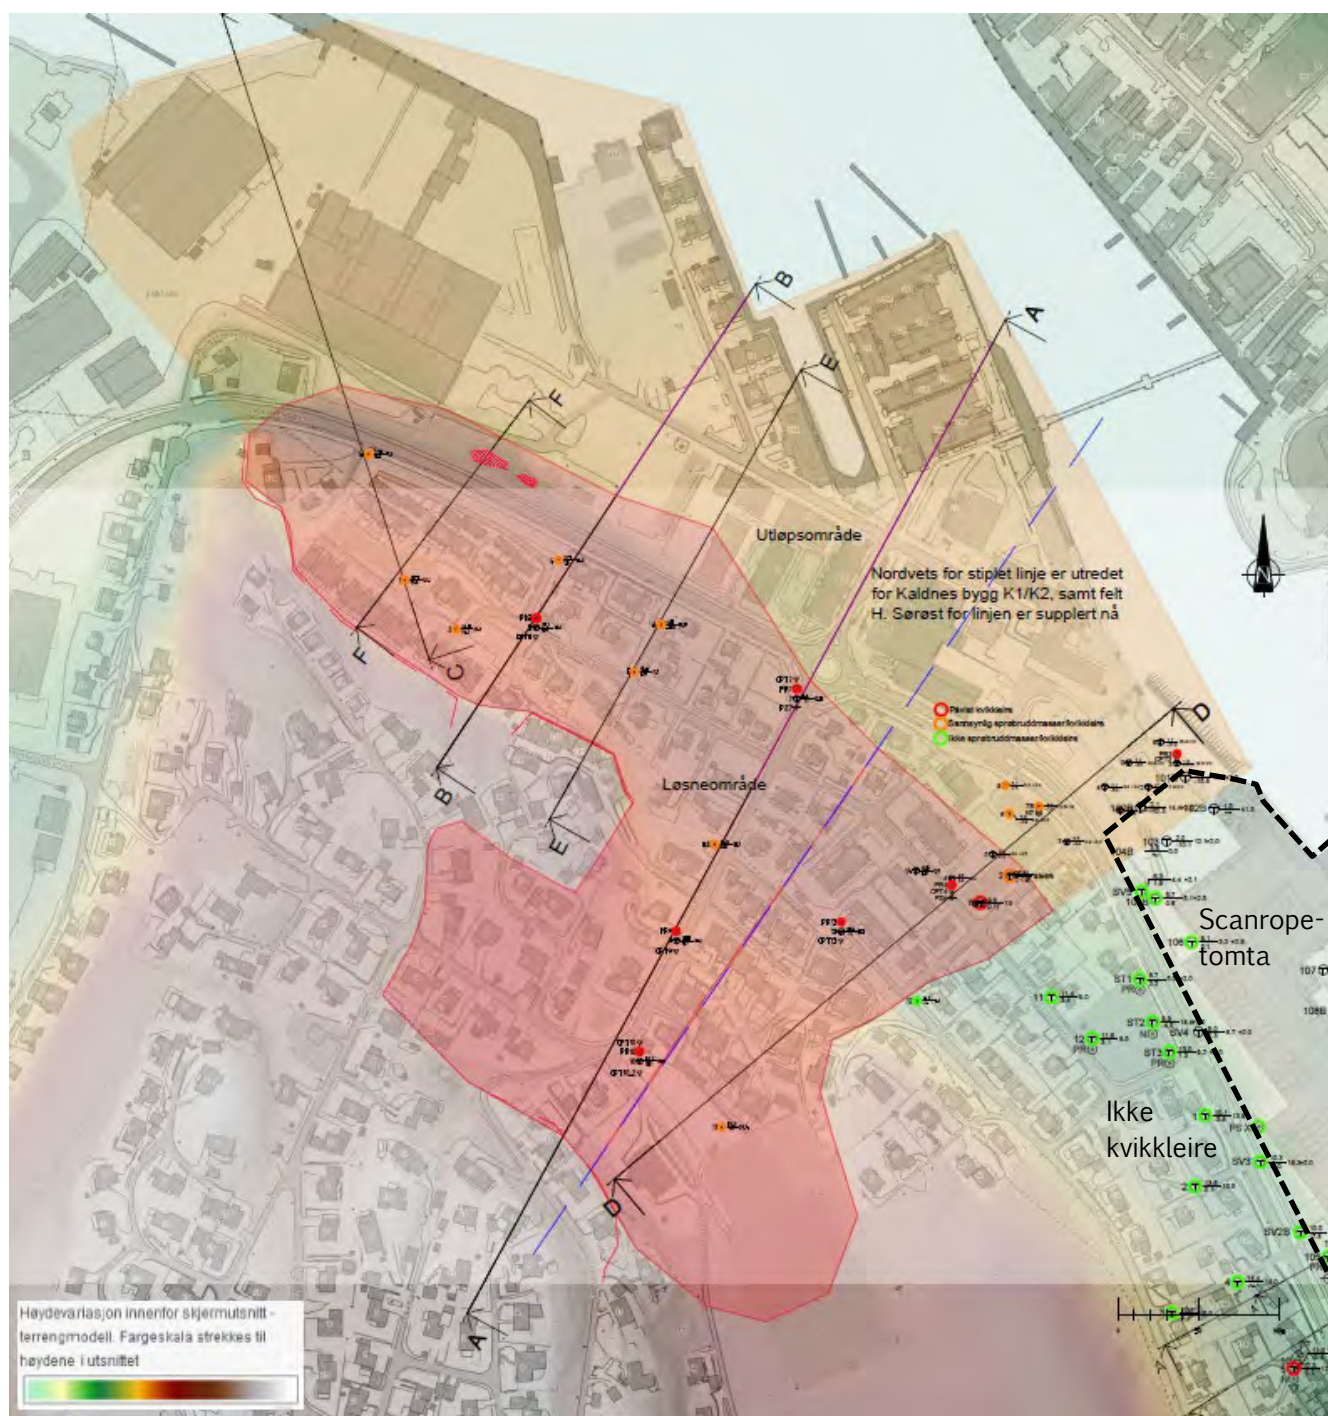
Figur 6. Faresone «Kaldnes»

Faresone «Kaldnes» er vist på figur 6. Sonen har;

Faregrad: lav  
 Konsekvensklasse: Meget alvorlig  
 Risikoklasse: 4

Løsneområdet til sonen er i den østvendte skråningen oppe i åsen vest for Solveien/Kaldnesgaten, mens utløpsområdet strekker seg ned til Kanalen i øst og nordøst. Utløpsområdet for sonen berører/tangerer nordre hjørne av planområdet for Scanrope-tomta.

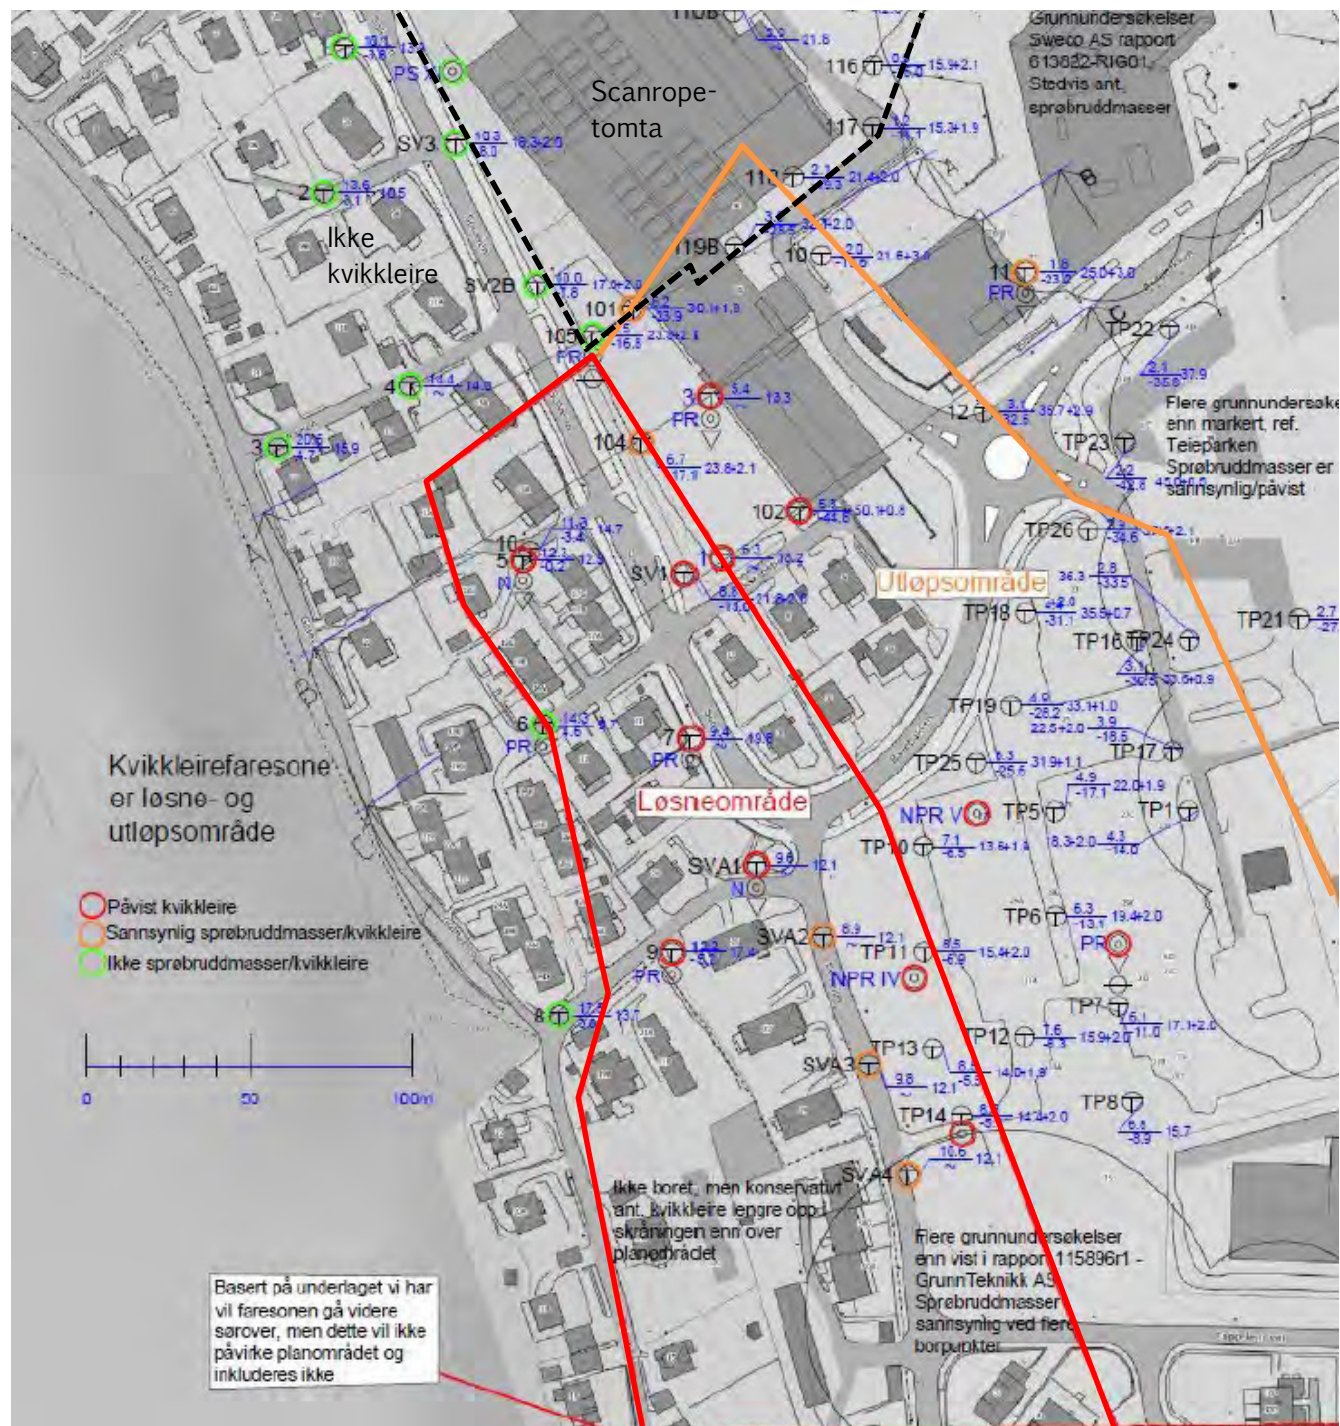
Figur 7. «Teieparken»

Faresonen er vist på figur 7. Sonen har;

Faregrad: lav  
 Konsekvensklasse: Alvorlig  
 Risikoklasse: 3

Løsneområdet til sonen er i den østvendte skråningen oppe i åsen vest for Solveien/Banebakken, mens utløpsområdet strekker seg ned til utbyggingsområdet for Færderkvartalet (Kanalen Eiendom II) og Teieparken (OBOS). Utløpsområdet for sonen berører/tangerer søndre ende av planområdet for Scanrope-tomta.

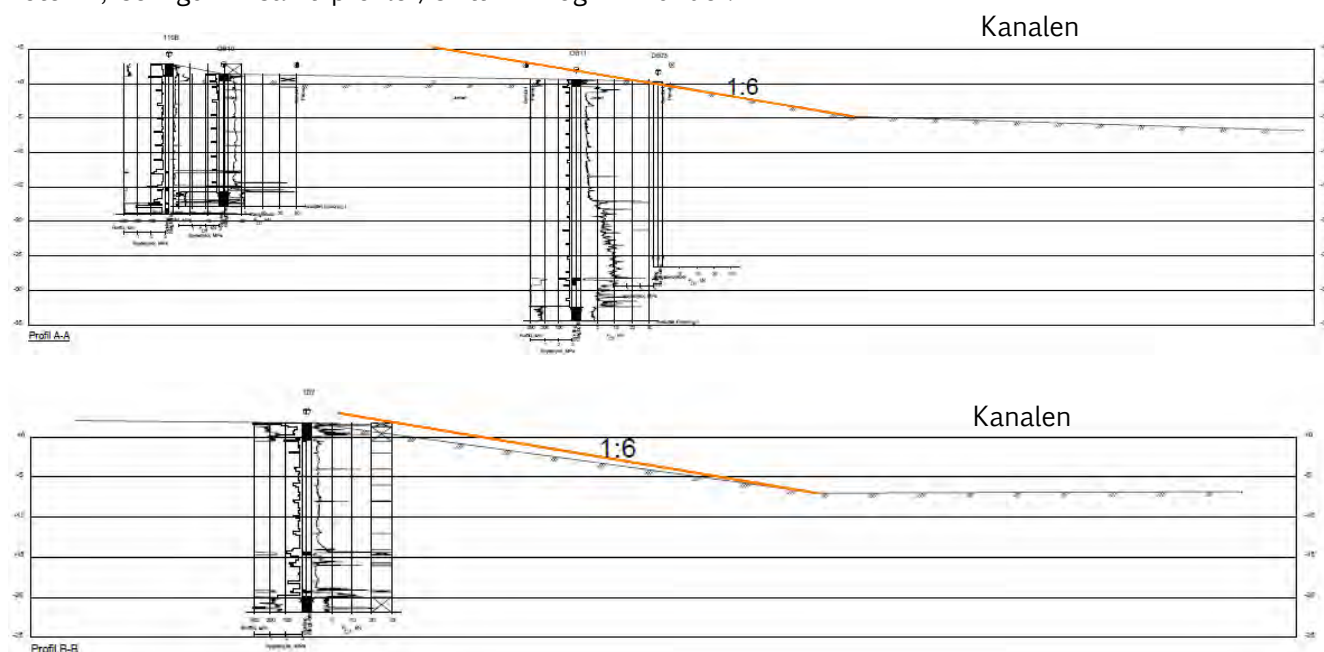
Figur 8. Terrang/sjøbunn i Kanalen

For at skred i sjø/marbakke skal kunne oppstå, må sjøbunn være brattere enn 1:6, ref.[1]. Terrengsnitt mot Kanalen viser at sjøbunnen faller tilnærmet 1:6 eller slakere ut mot dypeste renne i Kanalen på kote -7, se figur 4 samt profiler/snitt A-A og B-B under.

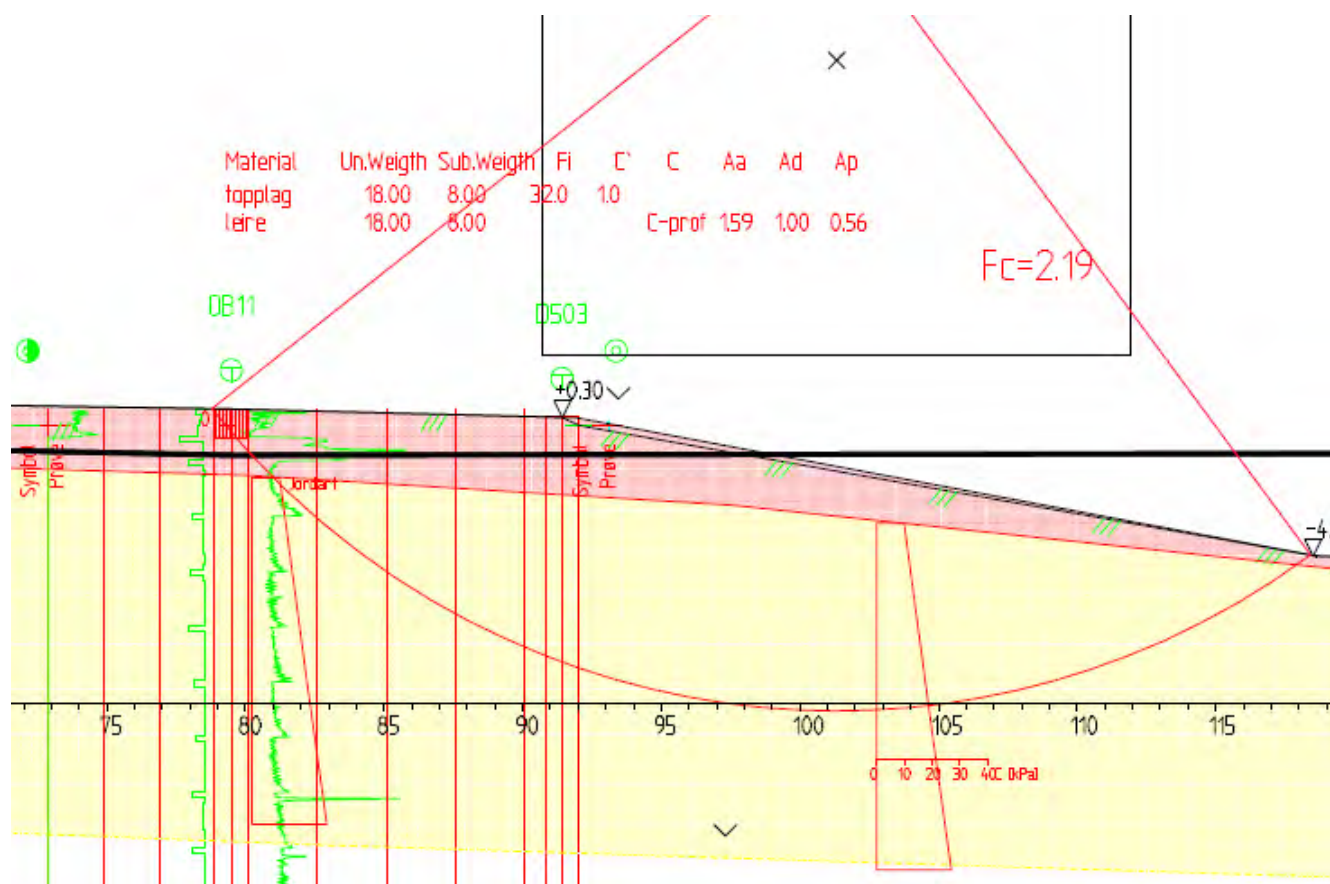
Figur 9. Beregningstilfelle 1, Profil A-A, dagens situasjon

Stabilitetsberegningene viser tilfredsstillende stabilitet mot Kanalen med beregningsmessig sikkerhet  $F_s > 1,9$ .

Evt. tiltak som forverrer stabiliteten bør unngås og krever evt. nærmere vurderinger av geoteknisk sakkyndig. Det samsvarer med helning slakere enn 1:6 i sjøfronten, samt beregninger for Færder VGS utført av Sweco AS og beregninger utført for Scanrope Nord utført av GrunnTeknikk AS [5].
