Fra: GrunnTeknikk AS

Dato: 28.3.2022

Dokumentnr: 116329n1

Tønsberg. Scanrope-tomta Områdestabilitet. Stabilitet mot Kanalen

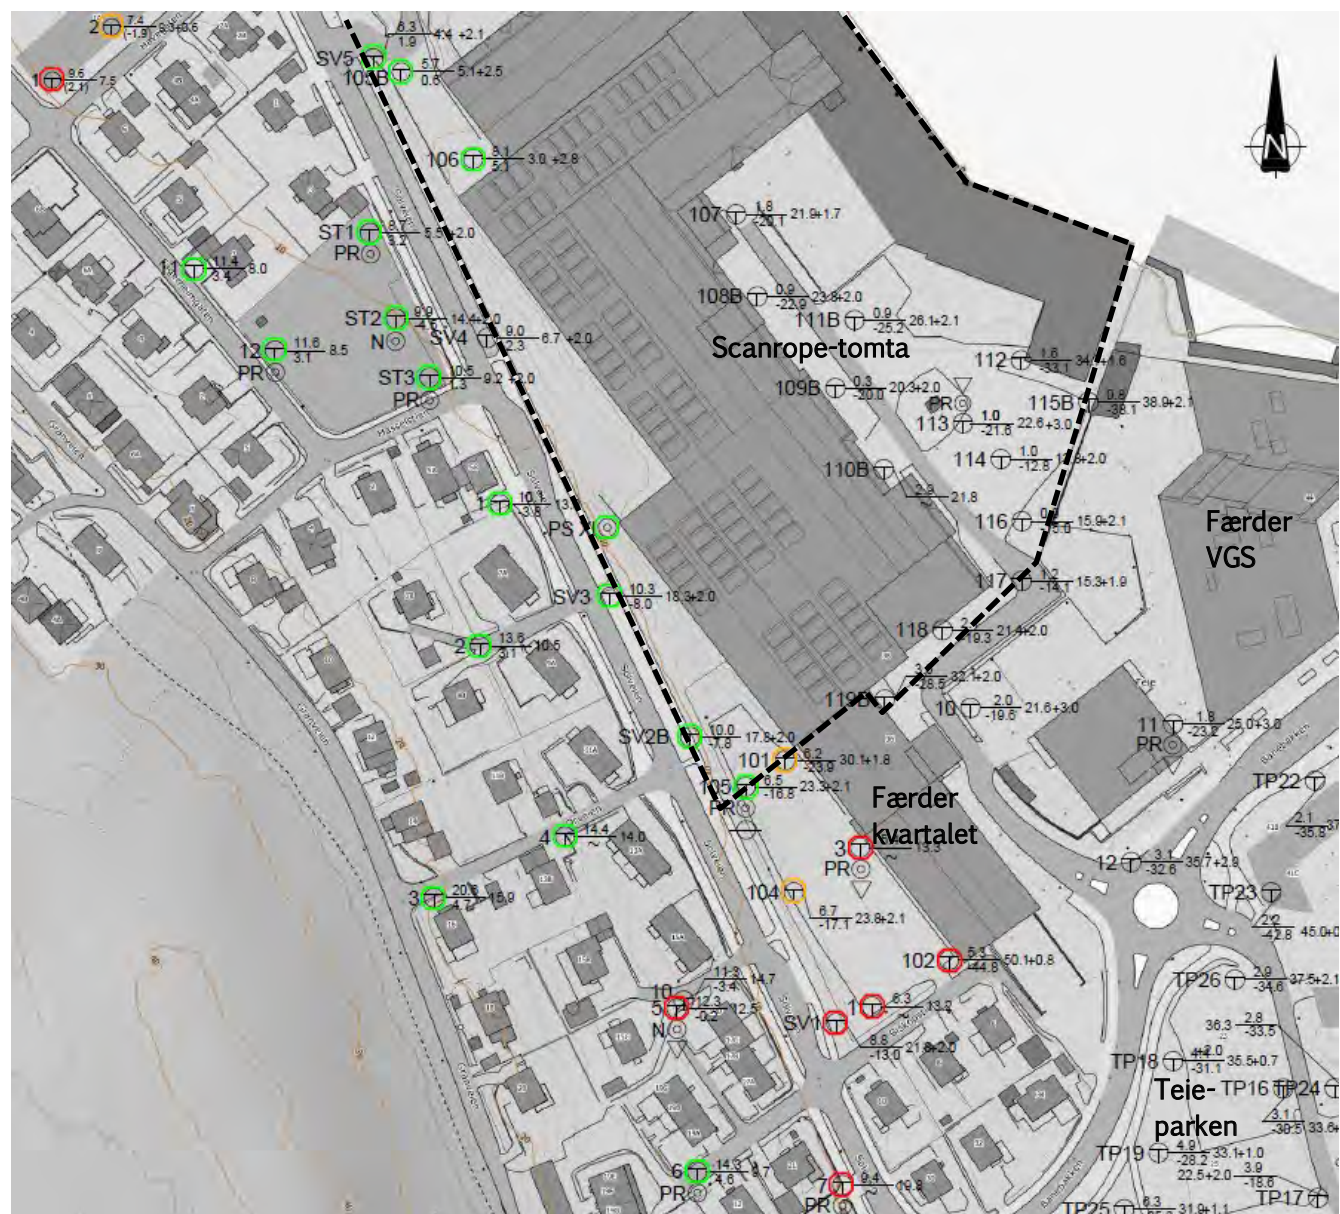
Figur 5. Grunnundersøkelser vest for Solveien, fra ref.[3].

Løsmassene på tomta synes generelt å bestå av et ca. 2 m tykt topplag av fyllmasser over bløt og stedvis sensitiv leire/kvikkleire. Over ant. fjell er det registrert morene som i enkelte boringer er opptil 30 m tykt. Prøver mellom bygningsmassen og Kanalen viser meget sensitiv og kompressibel kvikkleire fra ca. 4,5 m dybde. Prøveserier fra Færder VGS i ref. [2] viser ikke kvikkleire, men i tynne lag sprøbrudmasser. Grunnundersøkelser vest for tomta viser bløt leire, men ikke kvikkleire eller leire med sprøbruddegenskaper.

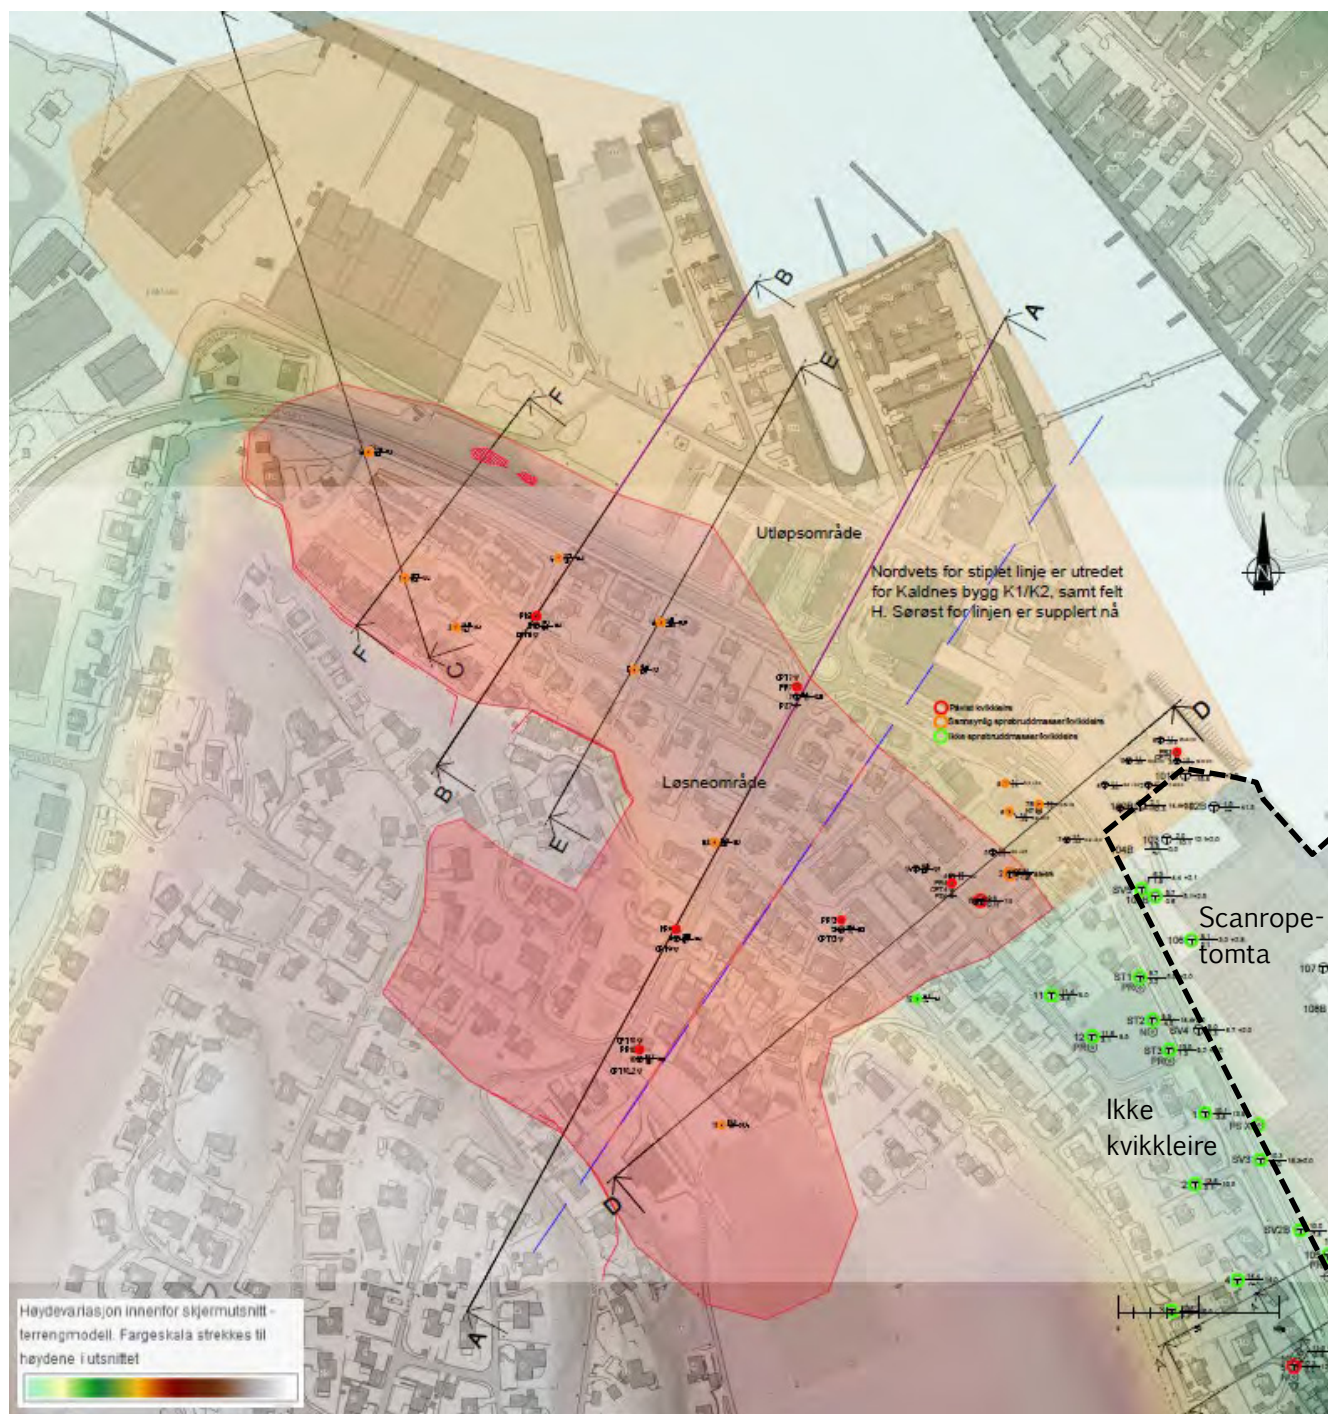
Figur 6. Faresone «Kaldnes»

Faresone «Kaldnes» er vist på figur 6. Sonen har;

Faregrad: lav
 Konsekvensklasse: Meget alvorlig
 Risikoklasse: 4

Løsneområdet til sonen er i den østvendte skråningen oppe i åsen vest for Solveien/Kaldnesgaten, mens utløpsområdet strekker seg ned til Kanalen i øst og nordøst. Utløpsområdet for sonen berører/tangerer nordre hjørne av planområdet for Scanrope-tomta.

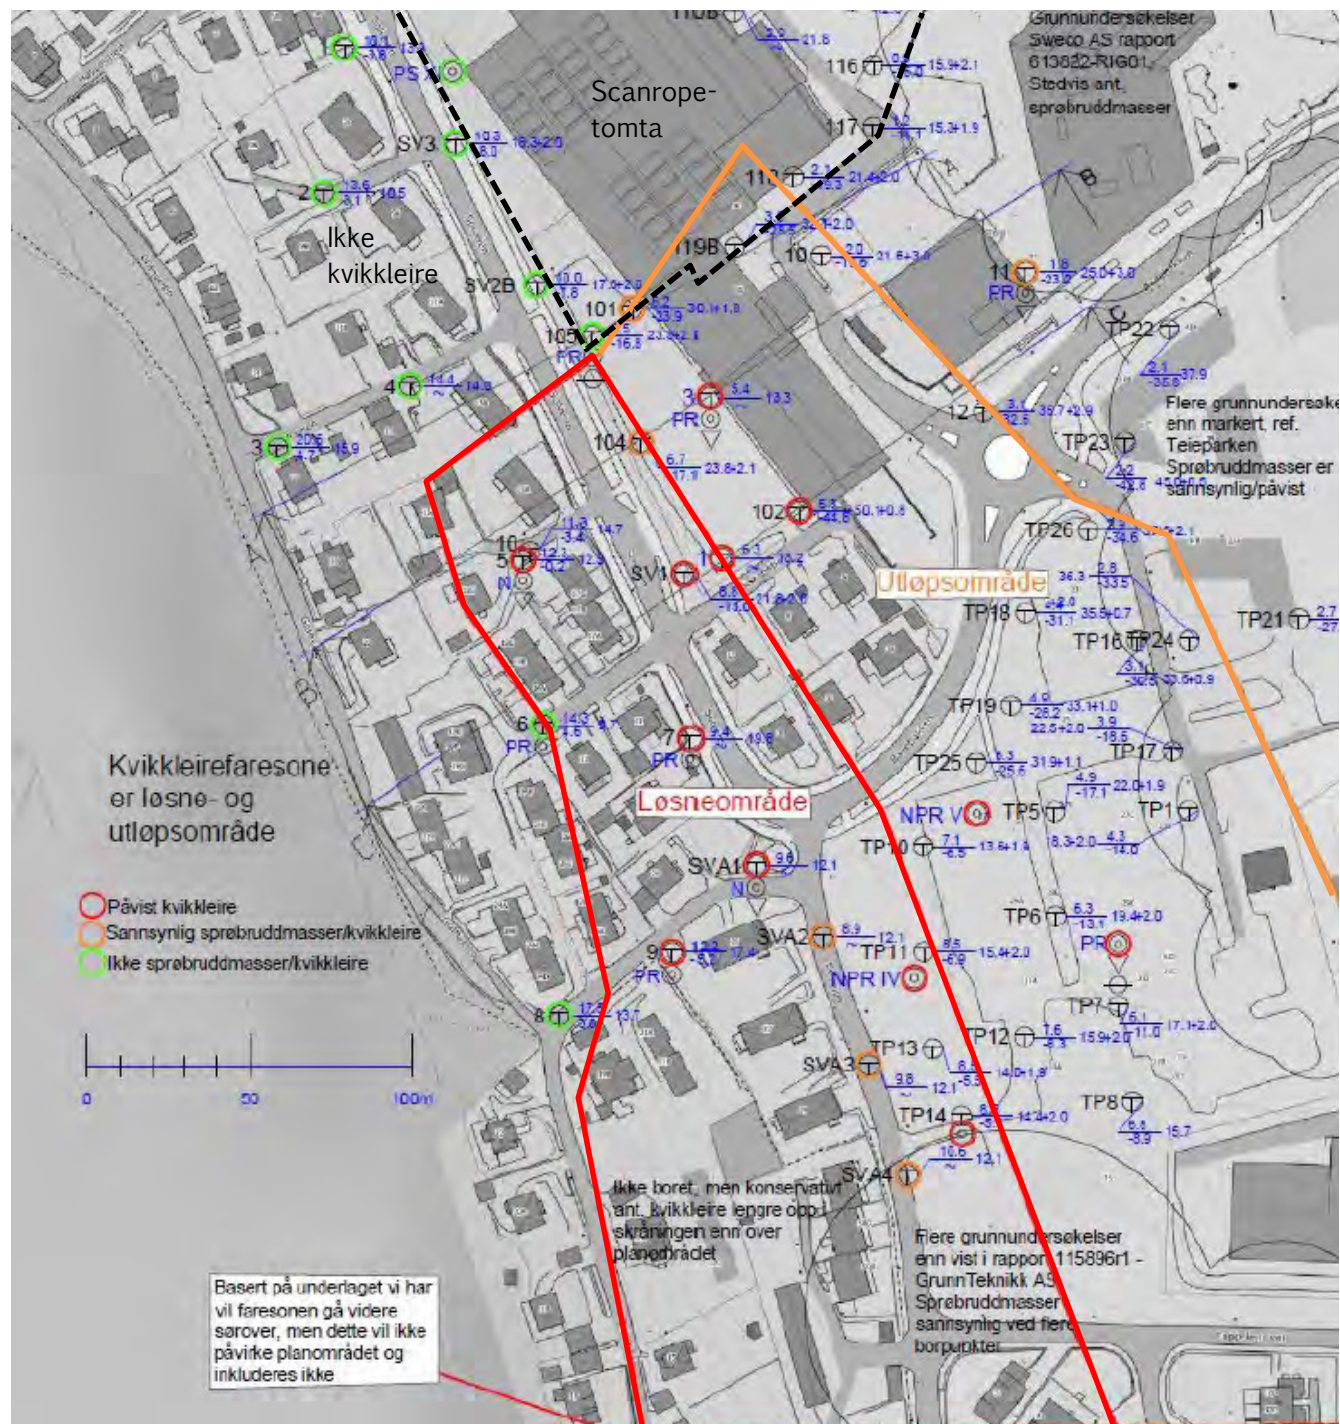
Figur 7. «Teieparken»

Faresonen er vist på figur 7. Sonen har;

Faregrad: lav
 Konsekvensklasse: Alvorlig
 Risikoklasse: 3

Løsneområdet til sonen er i den østvendte skråningen oppe i åsen vest for Solveien/Banebakken, mens utløpsområdet strekker seg ned til utbyggingsområdet for Færderkvartalet (Kanalen Eiendom II) og Teieparken (OBOS). Utløpsområdet for sonen berører/tangerer søndre ende av planområdet for Scanrope-tomta.

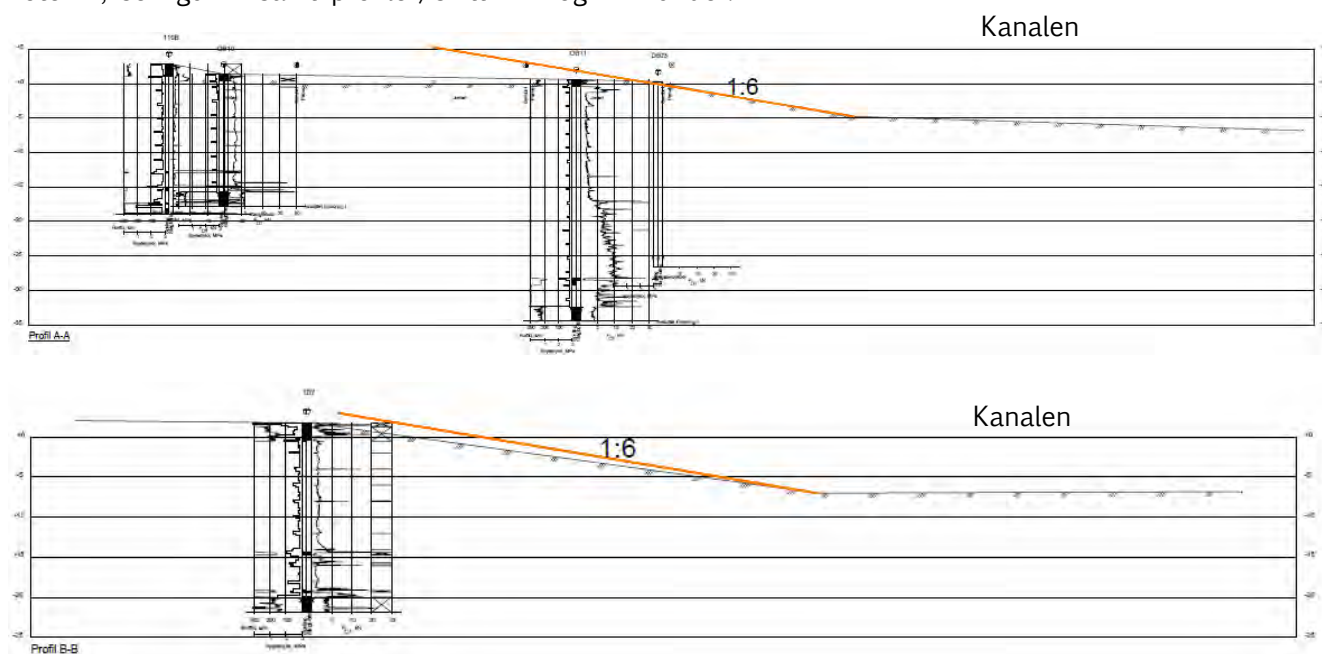
Figur 8. Terreng/sjøbunn i Kanalen

For at skred i sjø/marbakke skal kunne oppstå, må sjøbunn være brattere enn 1:6, ref.[1]. Terrengsnitt mot Kanalen viser at sjøbunnen faller tilnærmet 1:6 eller slakere ut mot dypeste renne i Kanalen på kote -7, se figur 4 samt profiler/snitt A-A og B-B under.

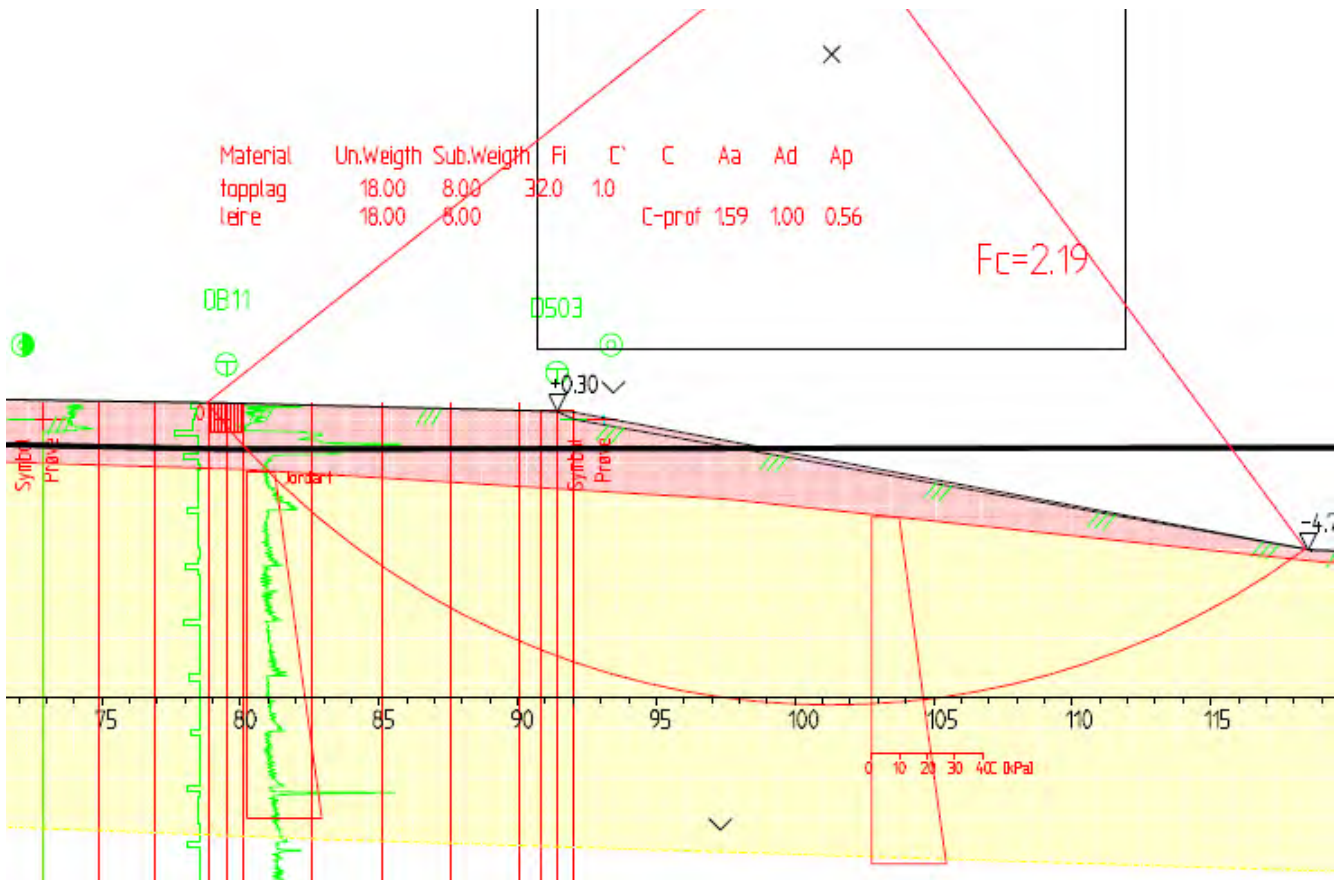
Figur 9. Beregningstilfelle 1, Profil A-A, dagens situasjon

Stabilitetsberegningene viser tilfredsstillende stabilitet mot Kanalen med beregningsmessig sikkerhet $F_s > 1,9$.

Evt. tiltak som forverrer stabiliteten bør unngås og krever evt. nærmere vurderinger av geoteknikk sakkyndig. Det samsvarer med helning slakere enn 1:6 i sjøfronten, samt beregninger for Færder VGS utført av Sweco AS og beregninger utført for Scanrope Nord utført av GrunnTeknikk AS [5].
