Detaljregulering for Stangsåsveien gbnr. 121/6 og 121/76

## Kommunalteknisk plan

Plan-ID: 3803 20210209

VAO-rapport til RG

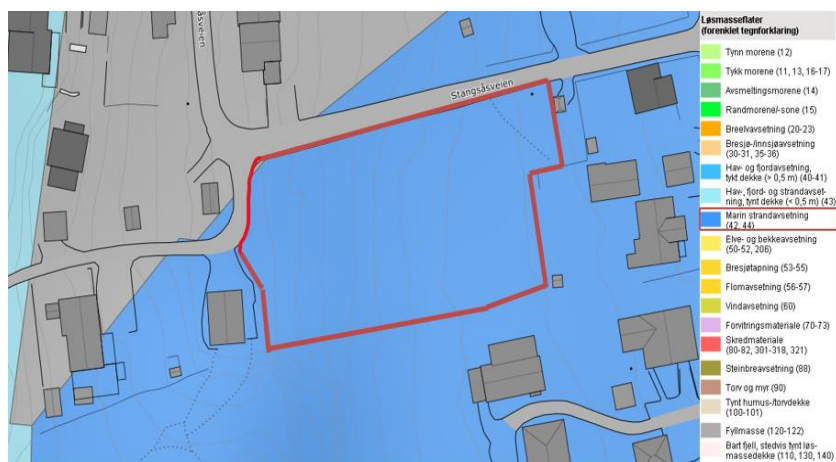
Figur 2 – Løsmassekart viser at området består hav- og fjordavsetning, sammenhengende dekke og stedvis stor mektighet [2]

Grunnforholdene på stedet består, ifølge Norges geologiske undersøkelse (NGU), i all hovedsak består av marin strandavsetning (se figur 2). I tillegg er det utført grunnundersøkelser av GrunnTeknikk AS i februar 2025. Undersøkelsen viser at området består av et topplag med fyllmasser over naturlige avsetninger som blant annet inkluderer siltig sand, leire og noe skjellsand. Det er også registrert forekomst av meget sensitiv leire i tomtas sørøstre hjørne.

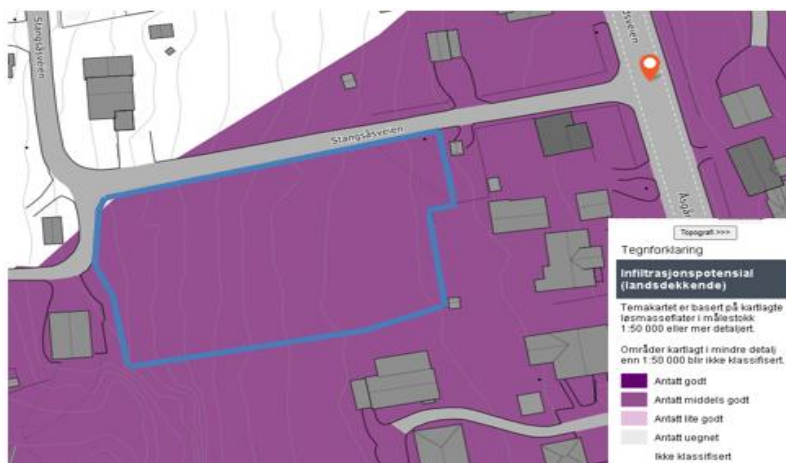
Figur 3 - Utklipp fra NGUs infiltrasjonskart som viser at grunnen i prosjektområdet er antatt som middels egnet for infiltrasjon [2]

Utførte infiltrasjonstester viser at grunnen i prosjektområdet har middels til god infiltrasjonsevne. Utklipp fra NGUs infiltrasjonskart (figur 3) viser at området er klassifisert med middels egnethet for infiltrasjon, noe som stemmer overens med resultatene fra felttestene. Målingene viser infiltrasjonsskapasiteter på mellom 0,02 og 0,10 l/s\*m<sup>2</sup>, avhengig av lokalitet og materialtype.

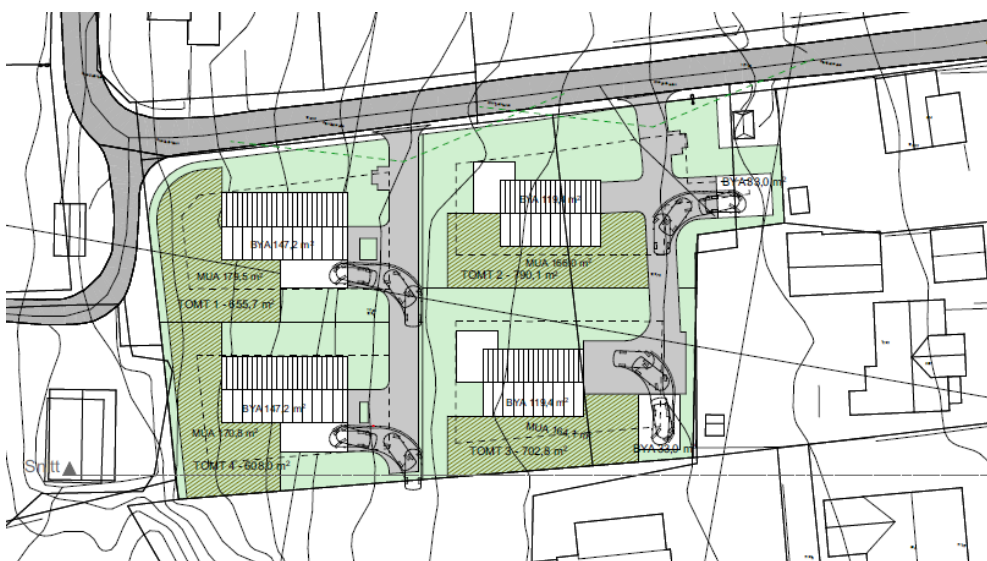
Figur 4: Illustrasjon over planområdet

På utbyggingsområdet skal det etableres nye boliger med tilhørende parkering, garasjer, samt uteområder og infrastruktur. Det ligger en vannledning og vannkummen SID 62843 som krysser øst for planområdet, skal bevares og sikres i forbindelse med utbyggingen.

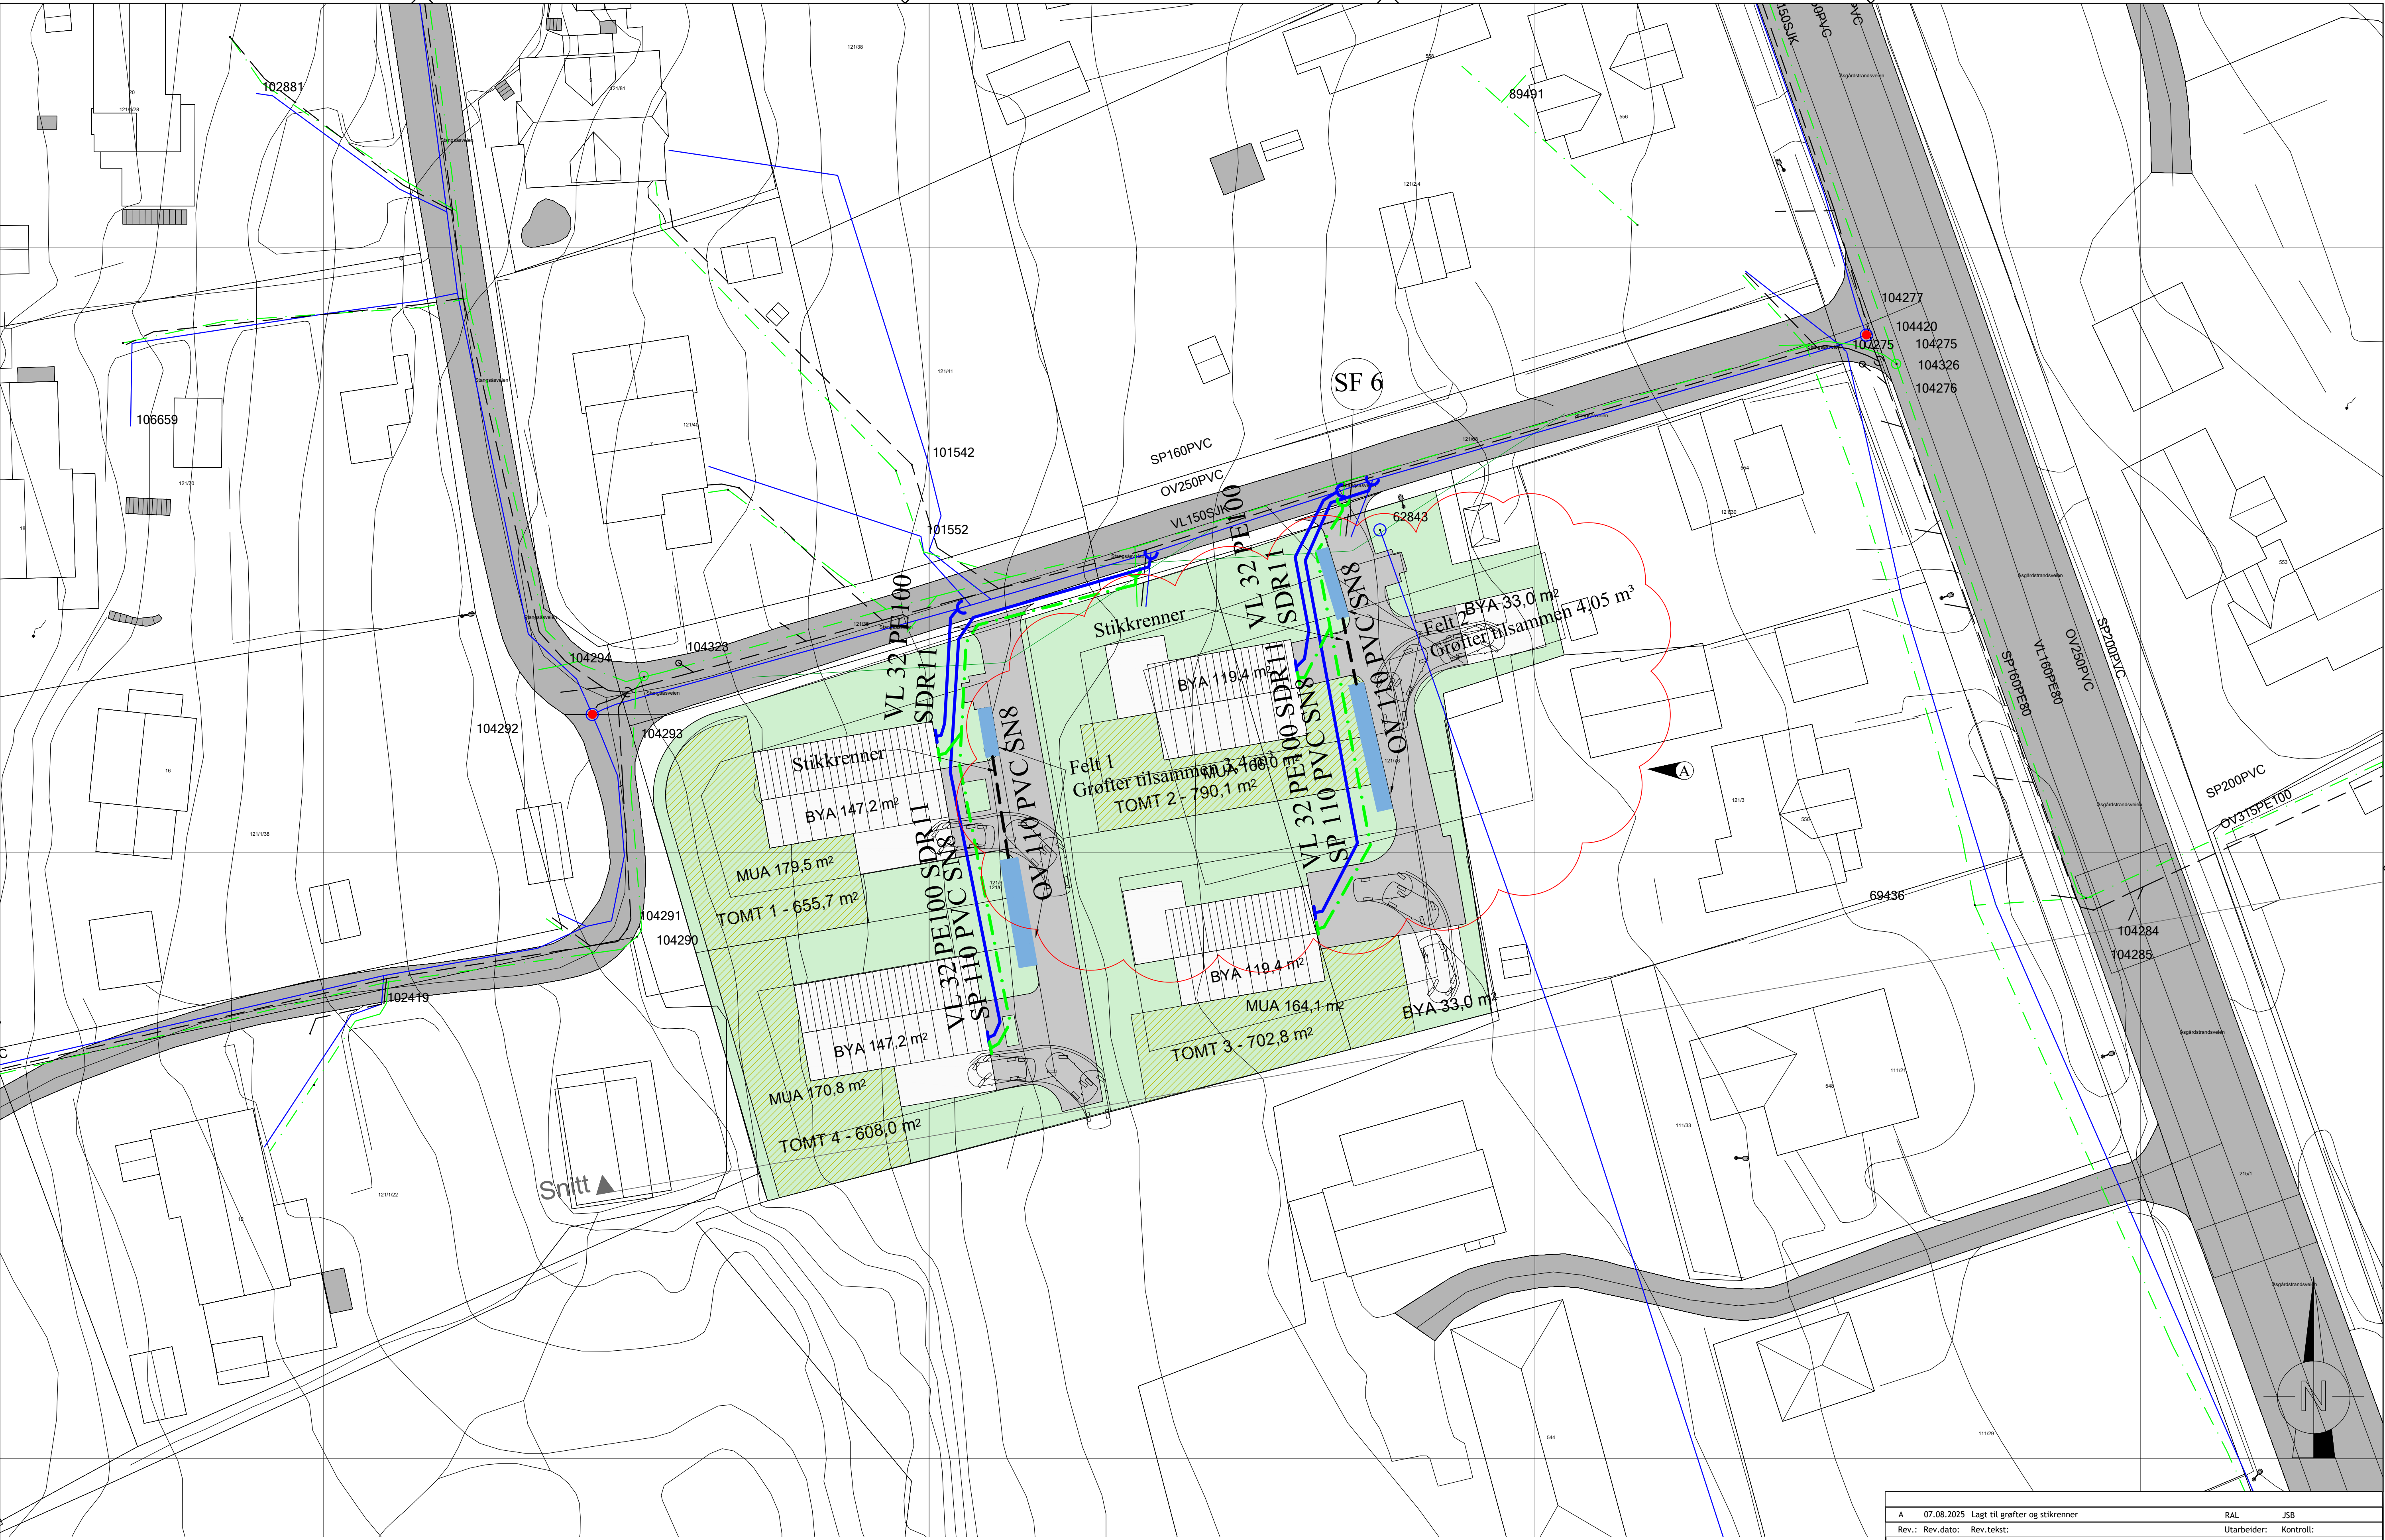
- Det henvises til øvrige tegninger og Tønsberg kommunes VA-norm.
- Sandfang plasseres over bunn av overvannsgrøft og fungerer som overløp ved infiltrasjon.
- Antall og plassering avklares i detaljprosjekteringen.

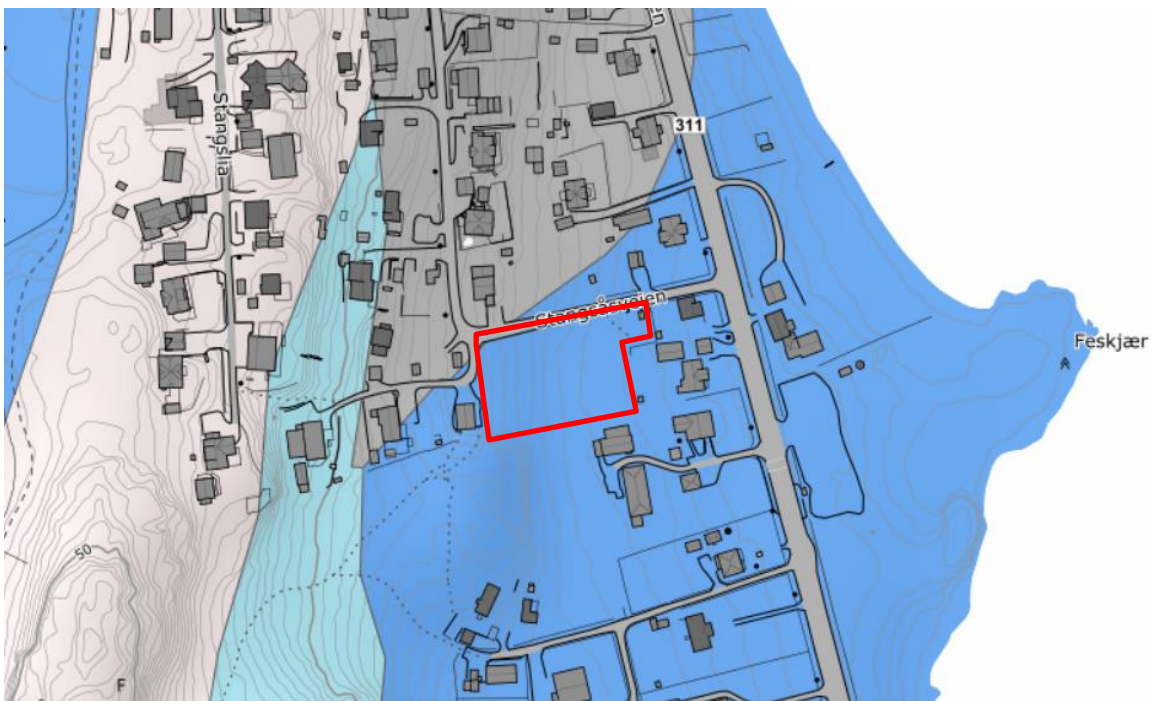
Figur 3: Løsmassekart fra NGU. Undersøkt eiendom er omtrentlig vist med rødt.

Løsmassekart fra NGU, vist på figur 3 gir en indikasjon på forventede grunnforhold og beskriver massene på eiendommen som «marin strandavsetning» (blå farge).

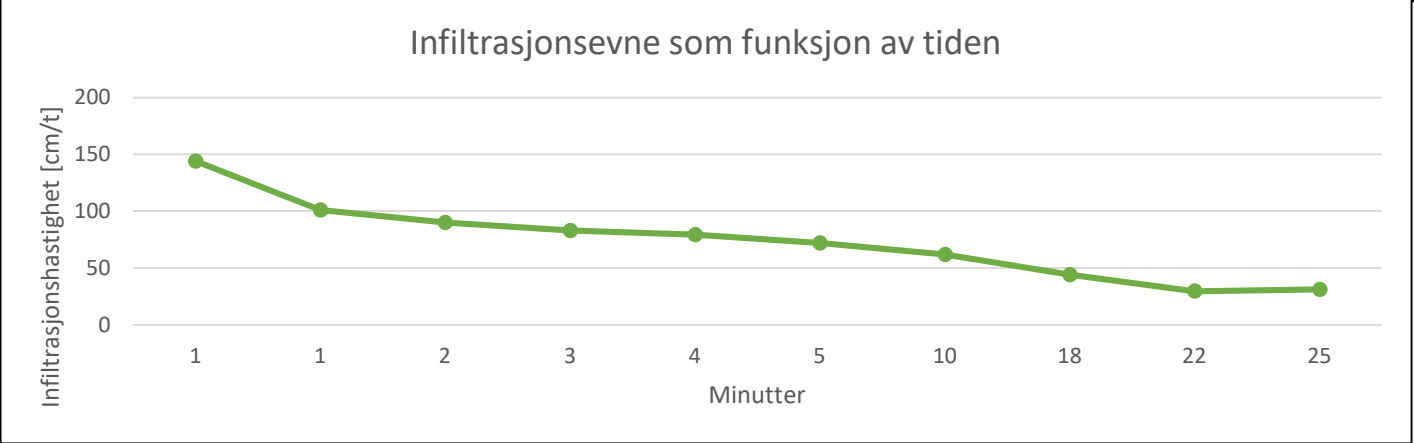
Gjennomsnitt infiltrasjon, alle verdier (m/s): 0.0002044  
2.04E-04

Gjennomsnitt infiltrasjon, siste 3 verdier (m/s): 0.0000972  
9.72E-05
