**Notat**  
**TEMA KULTURARV**  
**Registrering av eventuell verneverdi knyttet til**  
**eksisterende bebyggelse inne på området av**  
**«Kanalbredden»**  
**Banebakken 38**  
**Tønsberg kommune**  
**Vestfold**  
**2024**

**Odel Rådgivning AS – utredning av kulturminner og kulturmiljø**

Odel Rådgivning AS har vært engasjert av Spir Arkitekter AS for å registrere eventuelle verneverdier tilknyttet eksisterende bebyggelse innenfor området av «Kanalbredden», Banebakken 38.

Scanrope Eiendom AS planlegger å utarbeide en detaljregulering for «Kanalbredden» (Scanrope) med gnr./bnr. 1003/12, 64, 288, 294 og 317.

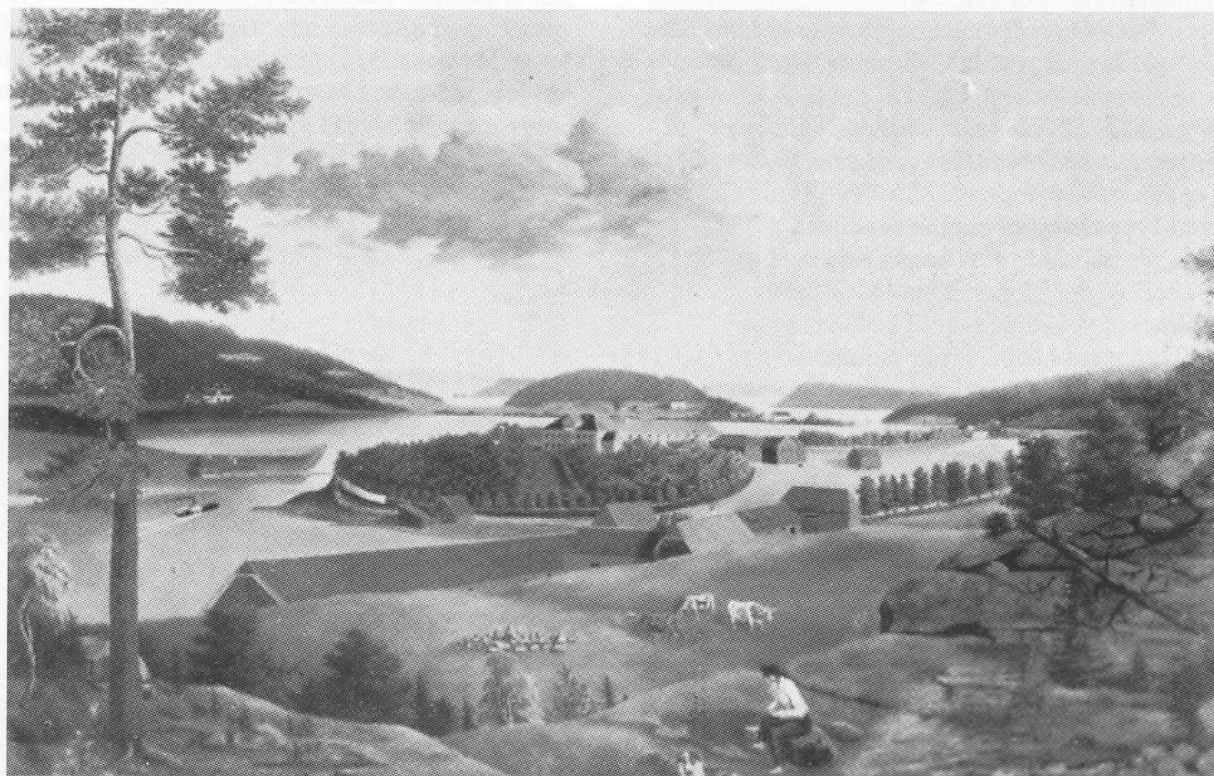
Figur 1. Gården Teie med omgivelser. I forgrunnen like nedenfor bakken sees reperbanens bygninger.
