**Notat**  
**TEMA KULTURARV**  
**Registrering av eventuell verneverdi knyttet til**  
**eksisterende bebyggelse inne på området av**  
**«Kanalbredden»**  
**Banebakken 38**  
**Tønsberg kommune**  
**Vestfold**  
**2024**

**Odel Rådgivning AS – utredning av kulturminner og kulturmiljø**

Odel Rådgivning AS har vært engasjert av Spir Arkitekter AS for å registrere eventuelle verneverdier tilknyttet eksisterende bebyggelse innenfor området av «Kanalbredden», Banebakken 38.

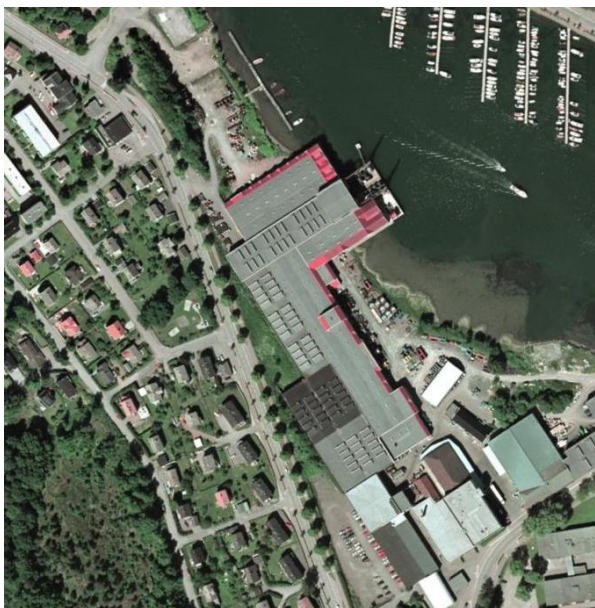
Figur 7. 2001. Foto: Norge i bilder.

Mellom 1981 og 1997 ble en nordfløy tilføyet bygget, figur 8, og mellom 1997 og 2001 ble søndre fløy og en utvidelse av bygningsmassen langs langbanen fullført, figur 7, noe som førte til at langbanen ble revet.

Reperbanen ble revet mellom 1993 og 1998, og en ny bygningskropp ble der den sto, i tillegg til en ny fløy. Dermed fikk planområdet dagens bygningsmasse, figur 7 og 10.

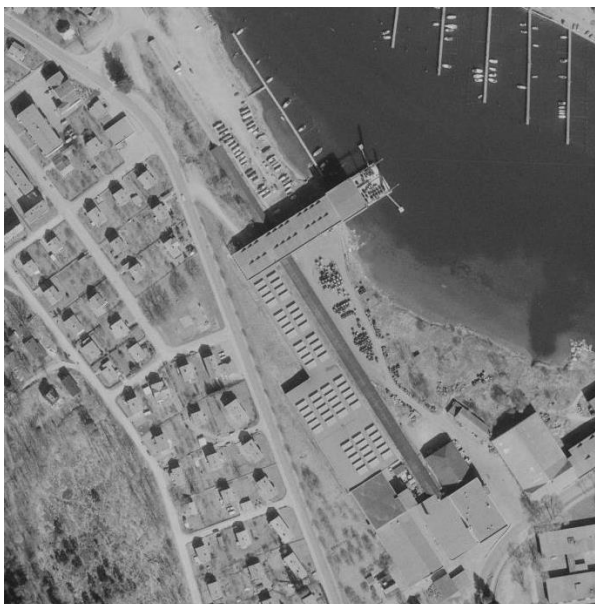
Figur 9. 1981. Foto: Norge i bilder.

Den eldste delen av den nåværende bygningsmassen ble oppført mellom 1960 og 1981, figur 9.
