**Notat**  
**TEMA KULTURARV**  
**Registrering av eventuell verneverdi knyttet til**  
**eksisterende bebyggelse inne på området av**  
**«Kanalbredden»**  
**Banebakken 38**  
**Tønsberg kommune**  
**Vestfold**  
**2024**

**Odel Rådgivning AS – utredning av kulturminner og kulturmiljø**

Odel Rådgivning AS har vært engasjert av Spir Arkitekter AS for å registrere eventuelle verneverdier tilknyttet eksisterende bebyggelse innenfor området av «Kanalbredden», Banebakken 38.

Scanrope Eiendom AS planlegger å utarbeide en detaljregulering for «Kanalbredden» (Scanrope) med gnr./bnr. 1003/12, 64, 288, 294 og 317.

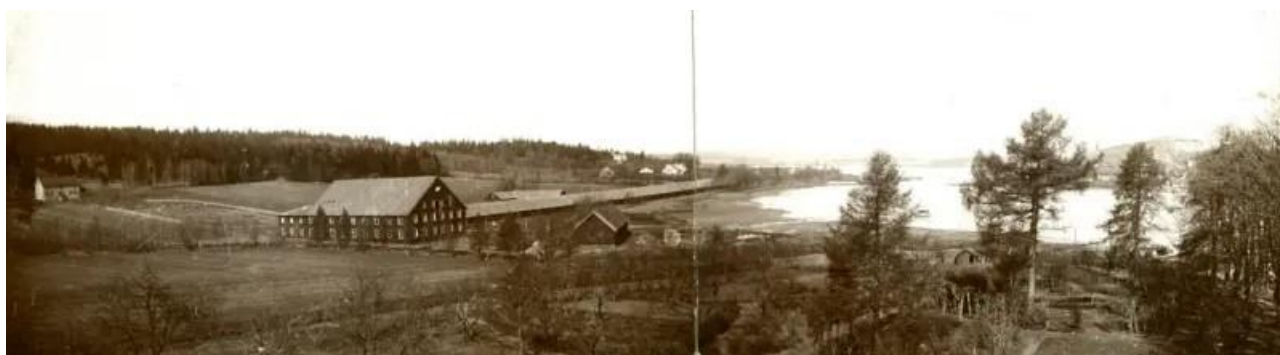
Figur 2. Utsikt mot reperbanen fra Teie hovedgård omkring 1890. Foto: Vestfoldmuseene IKS.

Den 600 fot (ca. 200 m) lange bygningen ble totalskadet av brann i 1891. Året etter var driften gjenopptatt i en 178 favner (ca. 320 m) langbane. Reperbanen brant ned til grunnen igjen i 1910, og ble gjenoppbygget i 1911 som den største og mest moderne ståltaufabrikken i Norden. Anlegget besto da av en 317 meter lang langbane og flere nyoppførte murbygninger. Arbeidsstaben besto av omkring 60 personer, og fabrikken hadde repslagskapasitet på 600 tonn tauverk laget av hamp og manilla. Ståltaukapasiteten er ukjent.

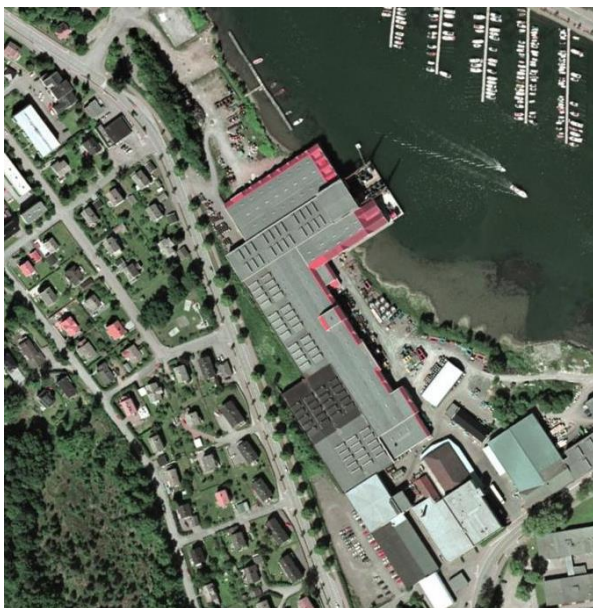
Mellom 1981 og 1997 ble en nordfløy tilføyet bygget, figur 8, og mellom 1997 og 2001 ble søndre fløy og en utvidelse av bygningsmassen langs langbanen fullført, figur 7, noe som førte til at langbanen ble revet.

Figur 7. 2001. Foto: Norge i bilder.

Reperbanen ble revet mellom 1993 og 1998, og en ny bygningskropp ble der den sto, i tillegg til en ny fløy. Dermed fikk planområdet dagens bygningsmasse, figur 7 og 10.

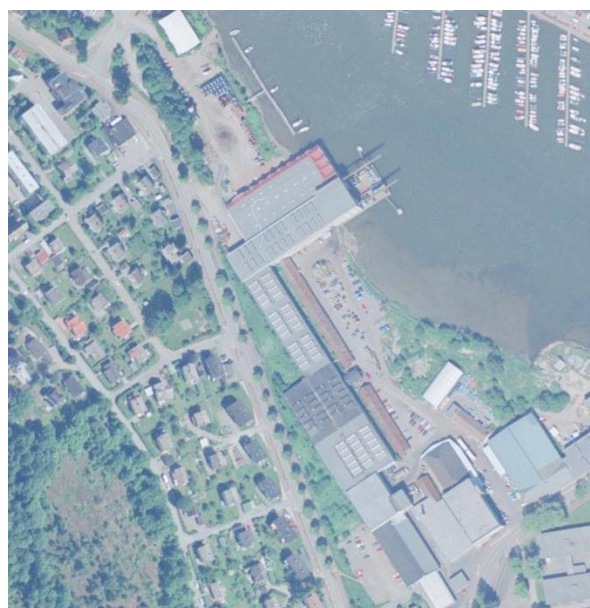
Figur 8. 1997. Foto: Norge i bilder.

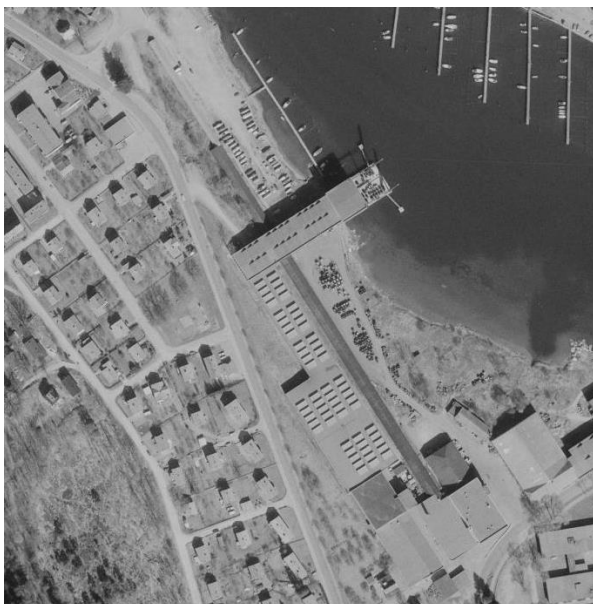
Den eldste delen av den nåværende bygningsmassen ble oppført mellom 1960 og 1981, figur 9.

Figur 9. 1981. Foto: Norge i bilder.

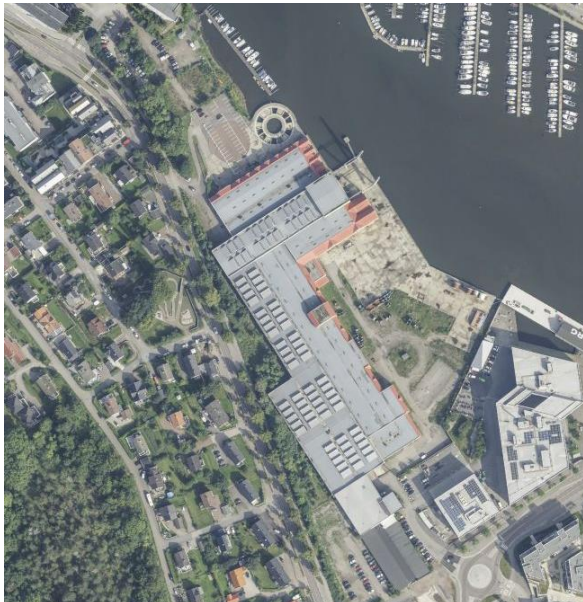
Neste utviklingstrinn, som førte til dagens utseende, var oppføring av dagens kaianlegg. Det ble utbygget i flere seksjoner. Første seksjon ble påbegynt i 2008, figur 12, og avsluttet i 2010, figur 11. Planområdet fikk da dagens form og struktur, figur 10.

Figur 10. 2024. Foto: Norge i bilder.

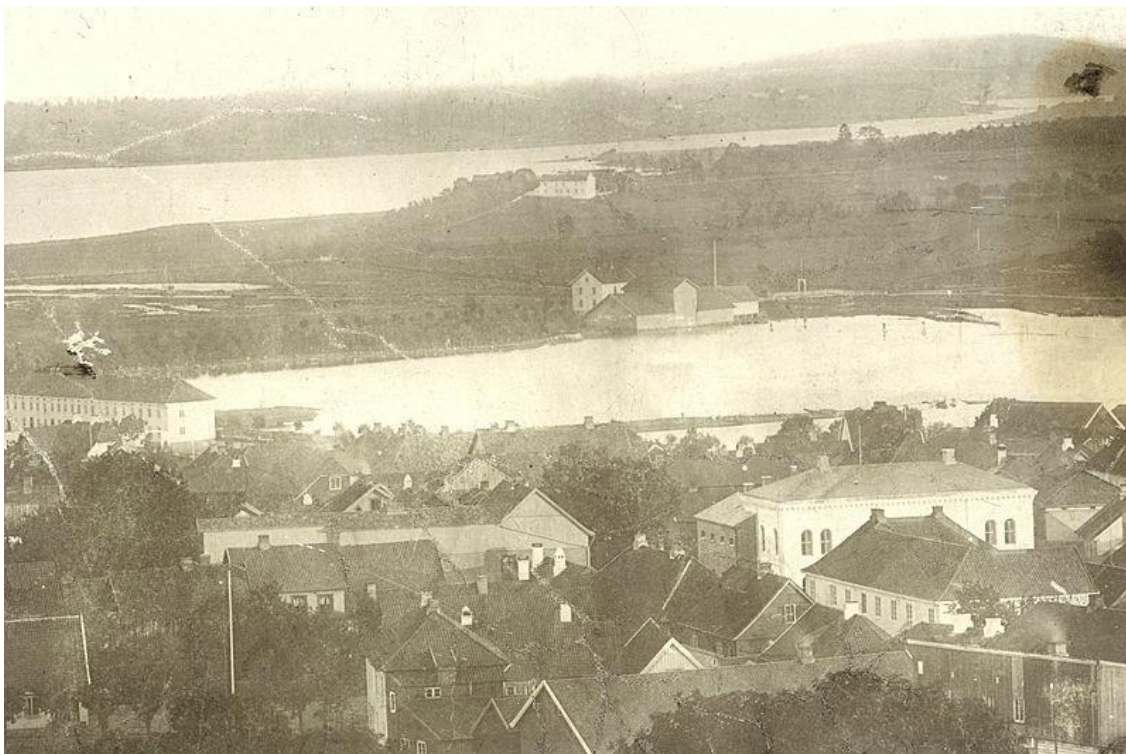
1870

Tønsberg reperbane fra 1870. Foto: Widerøe/Vestfoldmuseene.

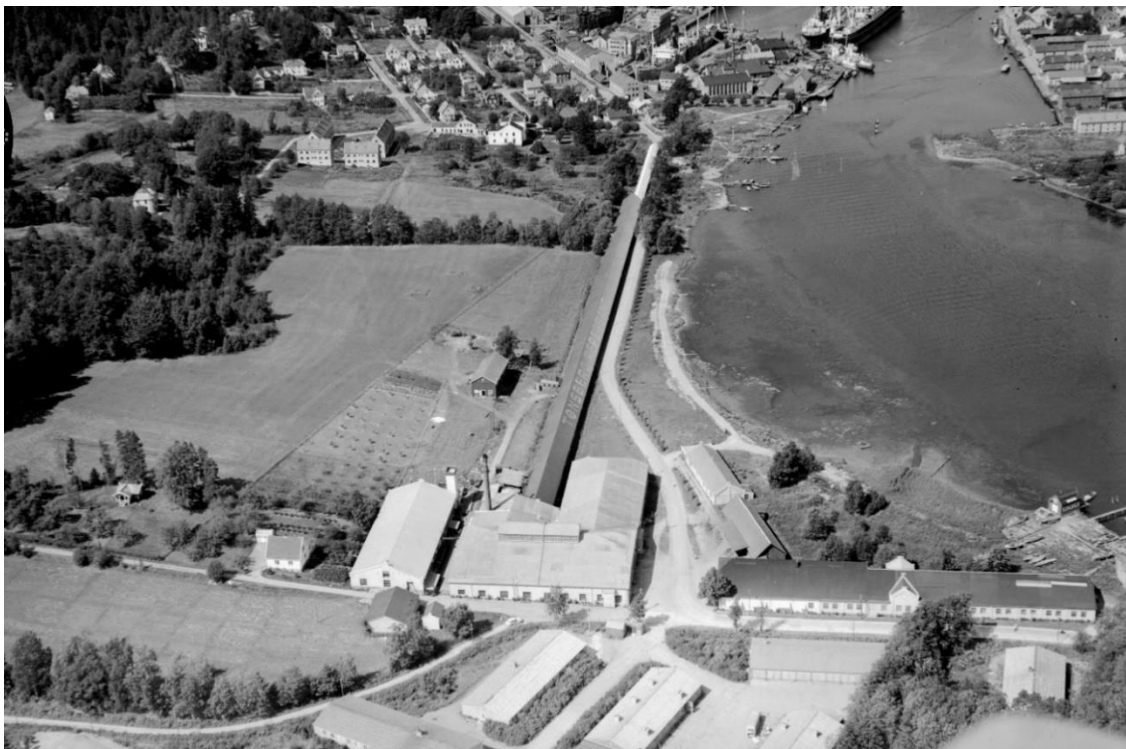
Bilde 24: Tønsberg reperbane på Kaldnes på Nøtterøy-sida av Byfjorden i Tønsberg, ca. 1947. Foto: Widerøe/Vestfoldmuseene.
