Oppdragsgiver: Scanrope Eiendom AS  
Oppdragsnavn: Kanalbredden kommunalteknisk plan  
Oppdragsnummer: 643740-01  
Utarbeidet av: Eivor Høydahl Fodnes  
Oppdragsleder: Dag Arne Halvorsen  
Dato: 21.11.2024  
Tilgjengelighet: Åpent

## Undersøkelse av infiltrasjonskapasitet i grunnen ved Kanalbredden

Asplan Viak er engasjert av Scanrope Eiendom AS for å undersøke infiltrasjonskapasiteten på Kanalbredden. Eiendommen har adresse Banebakken 38, 3115 Tønsberg (gbnr. 1003/12, 64, 288, 294 og 317).

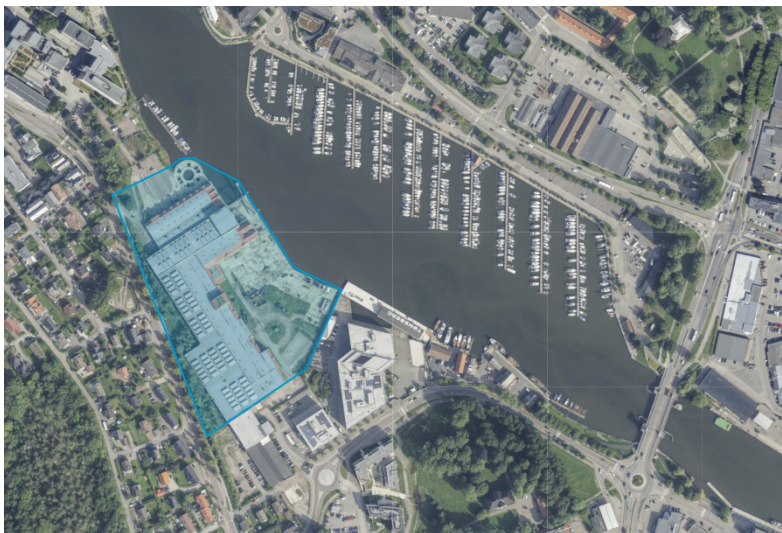
Eiendommen (Figur 1) er et tidligere avstengt industriområde (Tønsberg reperbane) som skal gjøres om til kombinert bebyggelse med boliger og utadrettet næringsvirksomhet. Området som skal bygges ut utgjør ca. 37 000 m<sup>2</sup>. Det er planlagt kombinert bebyggelse- og anleggsformål med høy andel boliger. Utadrettet virksomhet mot offentlige arealer er i hovedsak planlagt mot kanalen.

Figur 1: Oversiktsbilde av eiendommen (avmerket i blått).

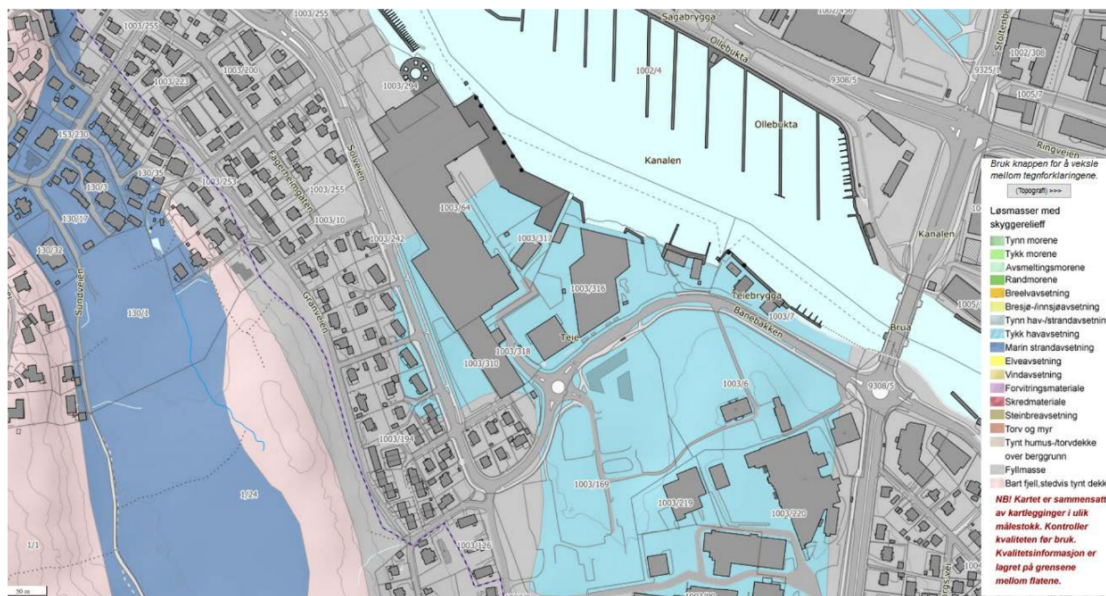
Løsmassekart fra NGU (Figur 2) oppgir at planområdet består delvis av fyllmasser (grå farge), og delvis av tykk havavsetning (lysblå farge).

Figur 2: Løsmassekart av planområdet (NGU-kart).

Fyllmassene ble, mest sannsynlig, tilkjørt til området ved bygging av Tønsberg reperbane. Tykk havavsetning består primært av finkornet masse, som leire og silt. Normalt består tykk havavsetning av 2,0 - 4,0 m meget fast tørrskorpeleire over silt/leire til fjell, evt. med et tynt lag meget fast steining morene på fjell.

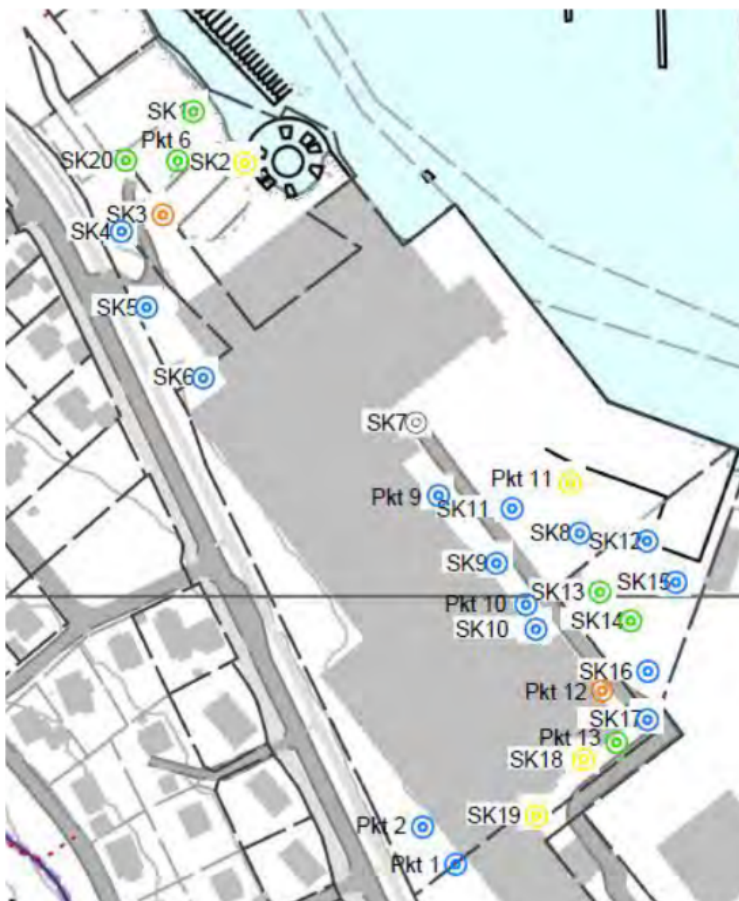
Det ble generelt påvistforurensning tilsvarende tilstandsklasse 2-4 i deler av massene. De fleste prøvene er forurenset av PAH-komponenter eller tungmetaller, og i ett punkt foreligger oljekonsentrasjoner tilsvarende tilstandsklasse 4 i øvre meter.

Figur 4: Forurensningsgrad med høyeste påvist forurensning over området.

Fargekoder: tilstandsklasse 1 = blå, tilstandsklasse 2 = grønn, tilstandsklasse 3 = gul, tilstandsklasse 4 = oransje.

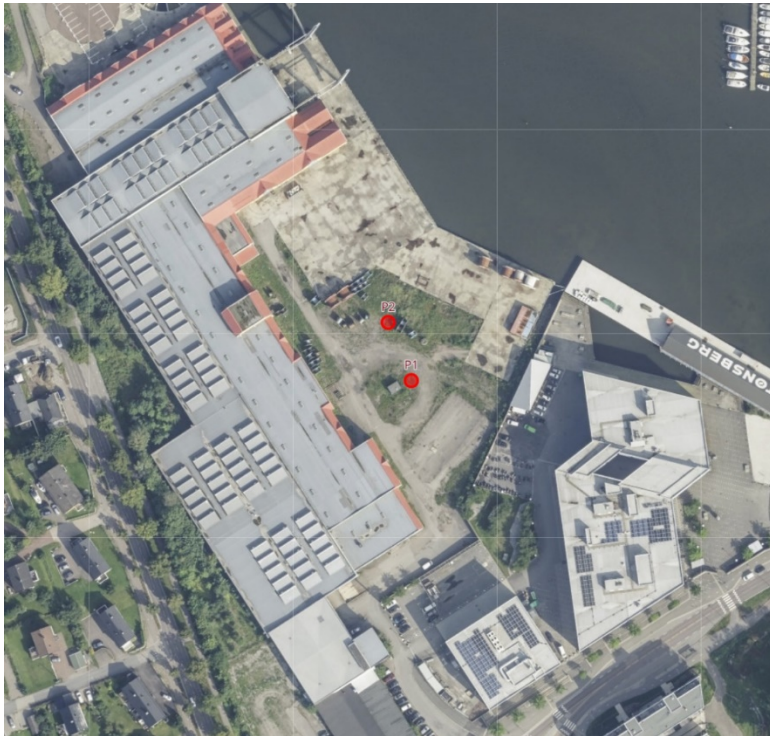
Det ble utført to infiltrasjonstester med uttak av prøver til kornfordelingsanalyse den 13.09.2024. Plasseringen av prøvehullene er vist i Figur 6.

Figur 6: Plassering av prøvehull.

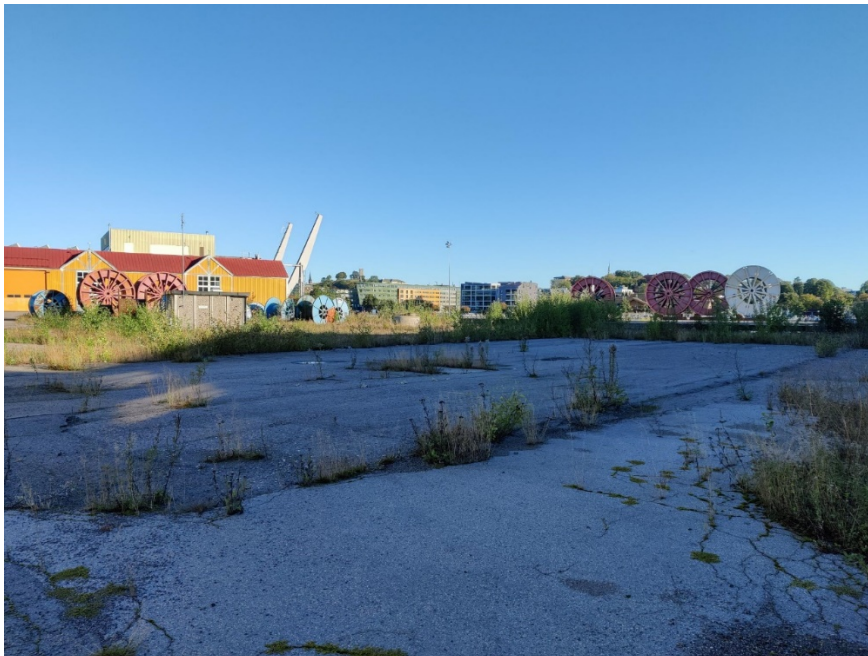
Plasseringen av prøvehull ble bestemt ut ifra tilgjengelig areal ettersom store deler av eiendommen var asfaltert eller hardpakket med grus (Figur 7).

Figur 7: Store deler av området var uegnet til undersøkelse på grunn av tette flater.
