Oppdragsgiver: Scanrope Eiendom AS
 Oppdragsnavn: Kanalbredden kommunalteknisk plan
 Oppdragsnummer: 643740-01
 Utarbeidet av: Eivor Høydahl Fodnes
 Oppdragsleder: Dag Arne Halvorsen
 Dato: 21.11.2024
 Tilgjengelighet: Åpent

Undersøkelse av infiltrasjonskapasitet i grunnen ved Kanalbredden

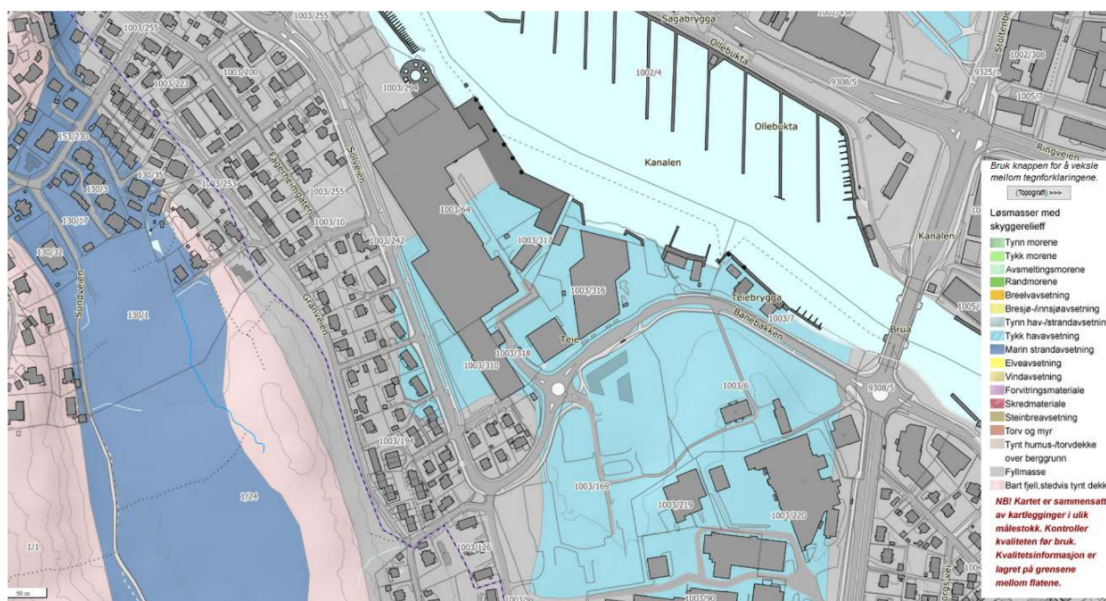
Løsmassekart fra NGU (Figur 2) oppgir at planområdet består delvis av fyllmasser (grå farge), og delvis av tykk havavsetning (lysblå farge).

Figur 2: Løsmassekart av planområdet (NGU-kart).

Fyllmassene ble, mest sannsynlig, tilkjørt til området ved bygging av Tønsberg reperbane. Tykk havavsetning består primært av finkornet masse, som leire og silt. Normalt består tykk havavsetning av 2,0 - 4,0 m meget fast tørrskorpeleire over silt/leire til fjell, evt. med et tynt lag meget fast steining morene på fjell.

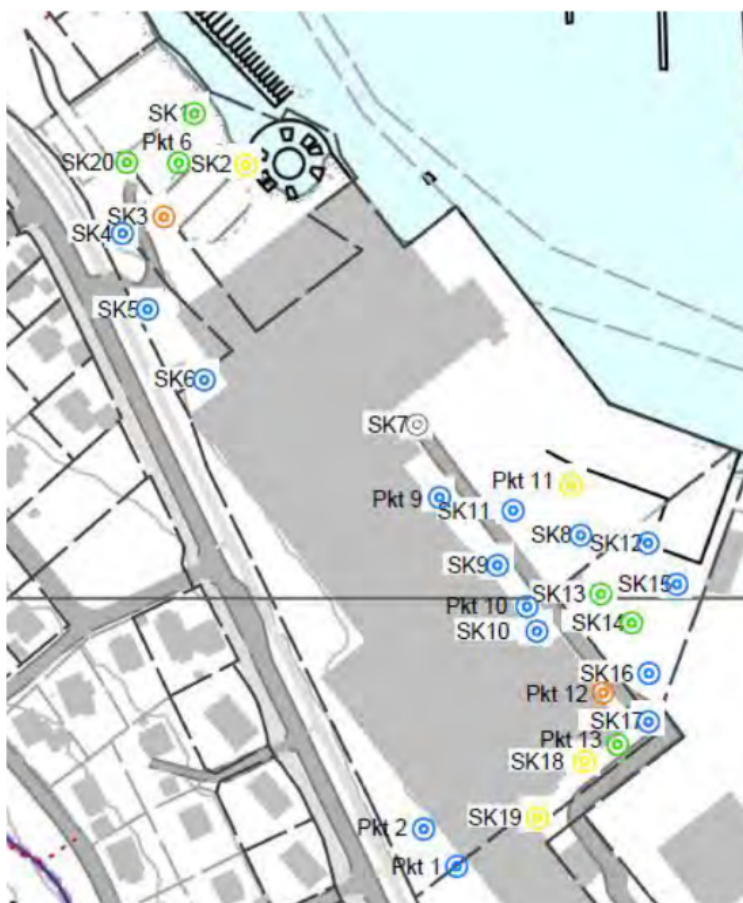
Figur 4: Forurensningsgrad med høyeste påvist forurensning over området.
Fargekoder: tilstandsklasse 1 = blå, tilstandsklasse 2 = grønn, tilstandsklasse 3 = gul, tilstandsklasse 4 = oransje.
Kilde: Utsnitt fra GrunnTeknikk rapport 114965r2, datert 6.11.2020.

Det ble generelt påvist forurensning tilsvarende tilstandsklasse 2-4 i deler av massene. De fleste prøvene er forurenset av PAH-komponenter eller tungmetaller, og i ett punkt foreligger oljekonsentrasjoner tilsvarende tilstandsklasse 4 i øvre meter.

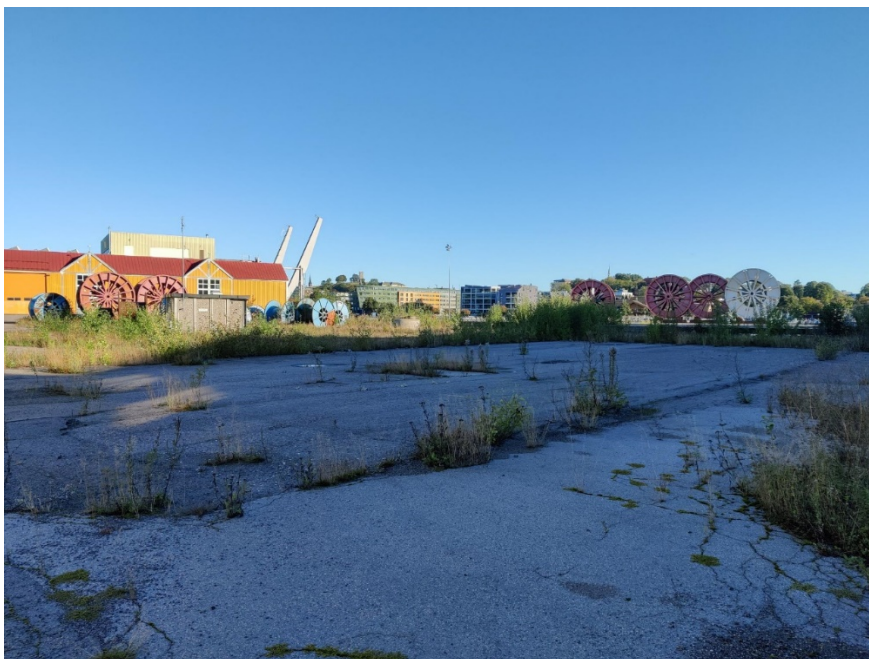
Plasseringen av prøvehull ble bestemt ut ifra tilgjengelig areal ettersom store deler av eiendommen var asfaltert eller hardpakket med grus (Figur 7).

Figur 7: Store deler av området var uegnet til undersøkelse på grunn av tette flater.

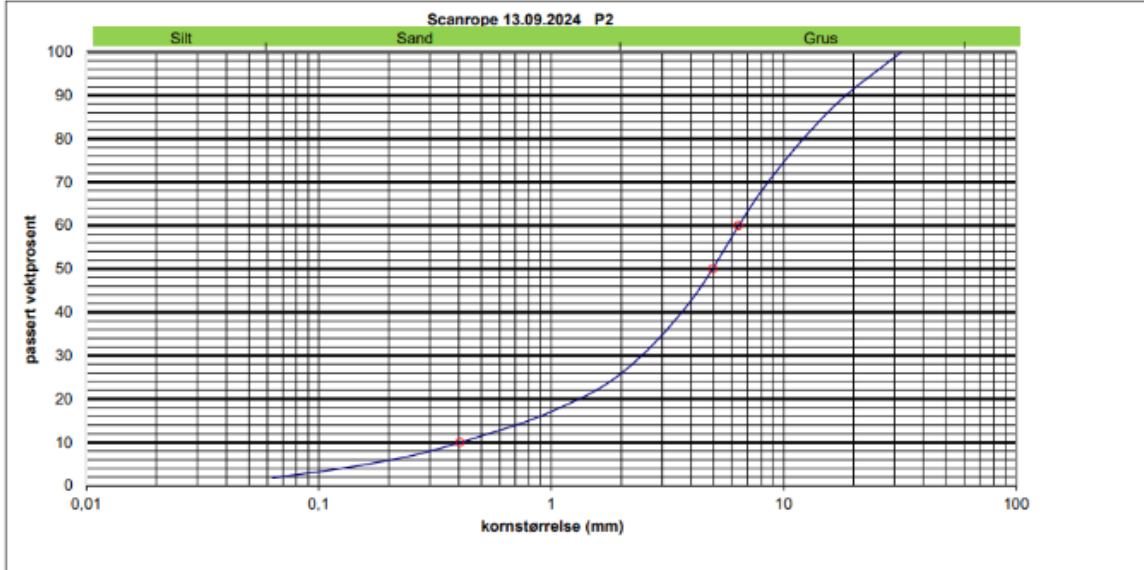
Firma: Asplan Viak Adresse-sted: SCANROPE P2 Prøvepunkt: Dybde: **Kornfordelingsdiagram**

sikt	<0,063	0,063	0,125	0,25	0,5	1	2	4	8	16	32	
passert i%	0	1,871658	4,010695	6,951872	11,49733	17,1123	25,93583	42,78075	67,9144385	87	100	
passert vekt	0	7	15	26	43	64	97	160	254	325	374	
Dyp	D10	D50	D60	S0	Merknader: Infiltrasjonstest anbefales							Dato: 24.09.2024
	0,404	4,949	6,369	15,765								Sign: Thomas Grønlund

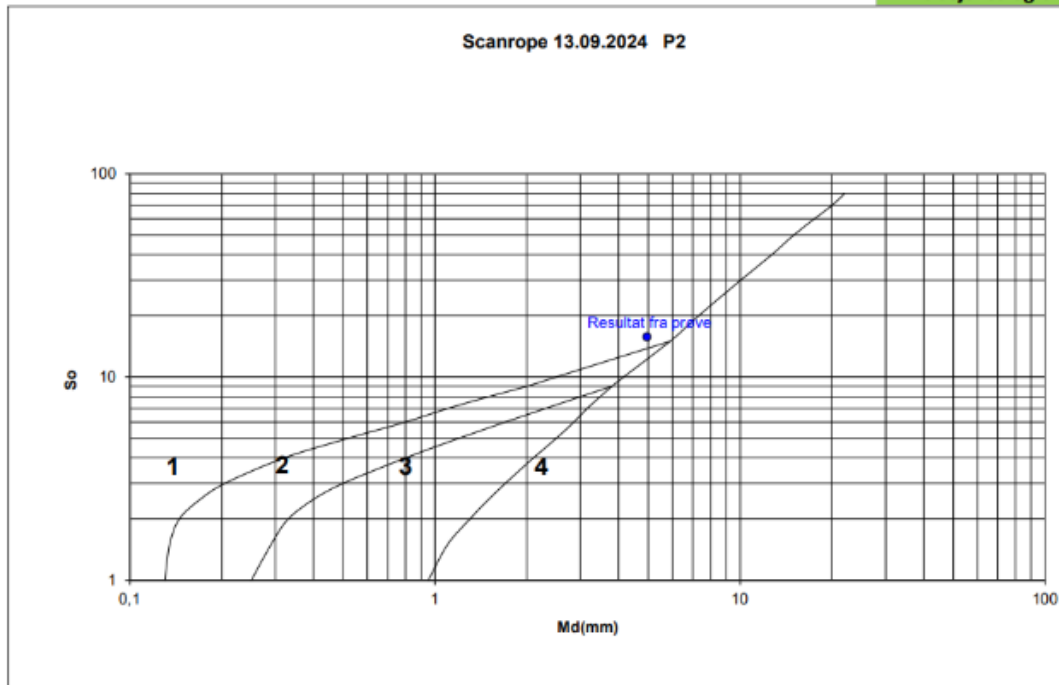
Infiltrasjonsdiagram

Gustafson's metode - Kun veiledende og kan ikke brukes direkte uten en totalvurdering.

D ₁₀	D ₅₀	U	e	g(u)	E(u)	k	Permeabilitet- K verdi
0,404	6,369	15,765	0,142	1,877	7234	1,2E-03	102,0 m/døgn

Resultat fra prøve : Klasse 1
