Dato: 26.11.2024  
Dokumentnr: 118686n1  
Prosjekt: 110166  
Utarbeidet av: Thea Solheim  
Kontrollert av: Geir Solheim

### **Tønsberg. Jarlsø Nord**

### **Områdestabilitet, notat iht. NVE's veileder 1/2019 «Sikkerhet mot kvikkleireskred»**

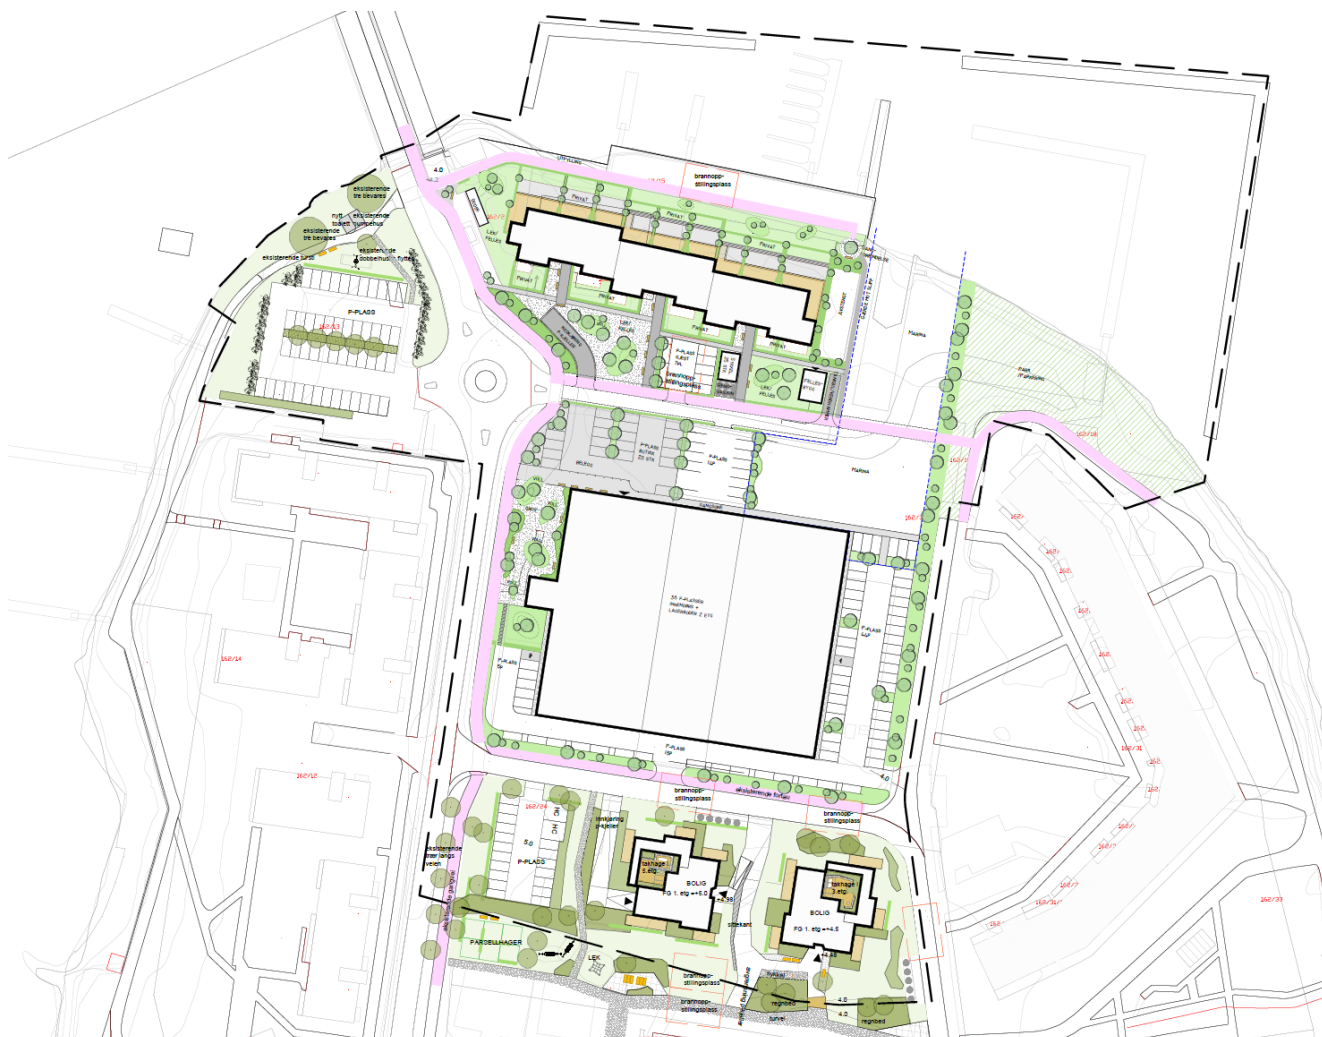
GrunnTeknikk AS er engasjert av Jarlsø Eiendom AS v/Stian Røed for å vurdere områdestabilitet for Jarlsø Nord. Mottatt utenomhusplan fra oppdragsgiver, Figur 1 under, viser planlagt bebyggelse og avgrensning av området.

Figur 1: Utenomhusplan mottatt fra oppdragsgiver

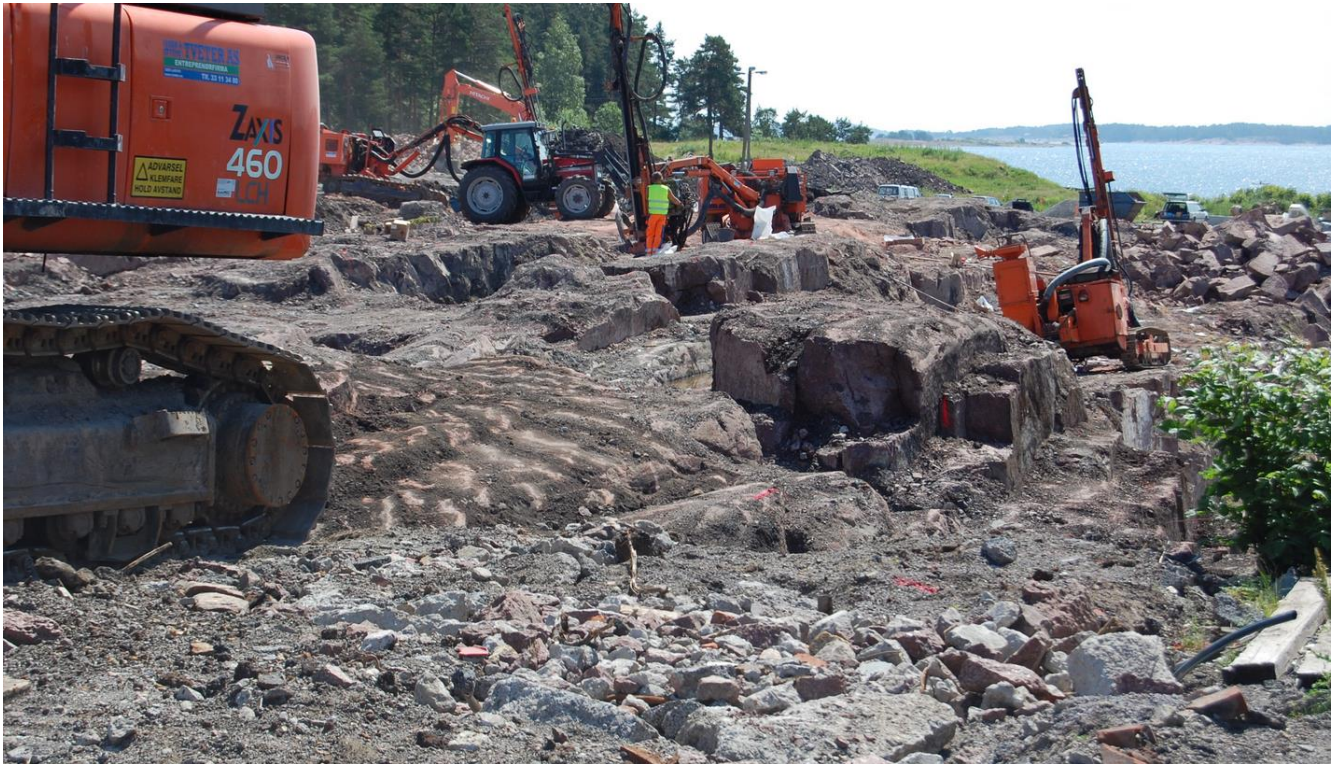
Alle bygninger innenfor byggetrinn 1 på vestre siden av øya er i følge Jarlsø Eiendom fundamentert direkte på fjell og på utsprengt fjell. I tillegg er det i dag flere fjellblotninger av gjenstående fjell mellom bygningene. Figur 7 på neste side viser foto fra sprengningsarbeider på byggetrinn 1.

*Figur 7: Sprengningsarbeider vestre del av øya – sett mot syd*

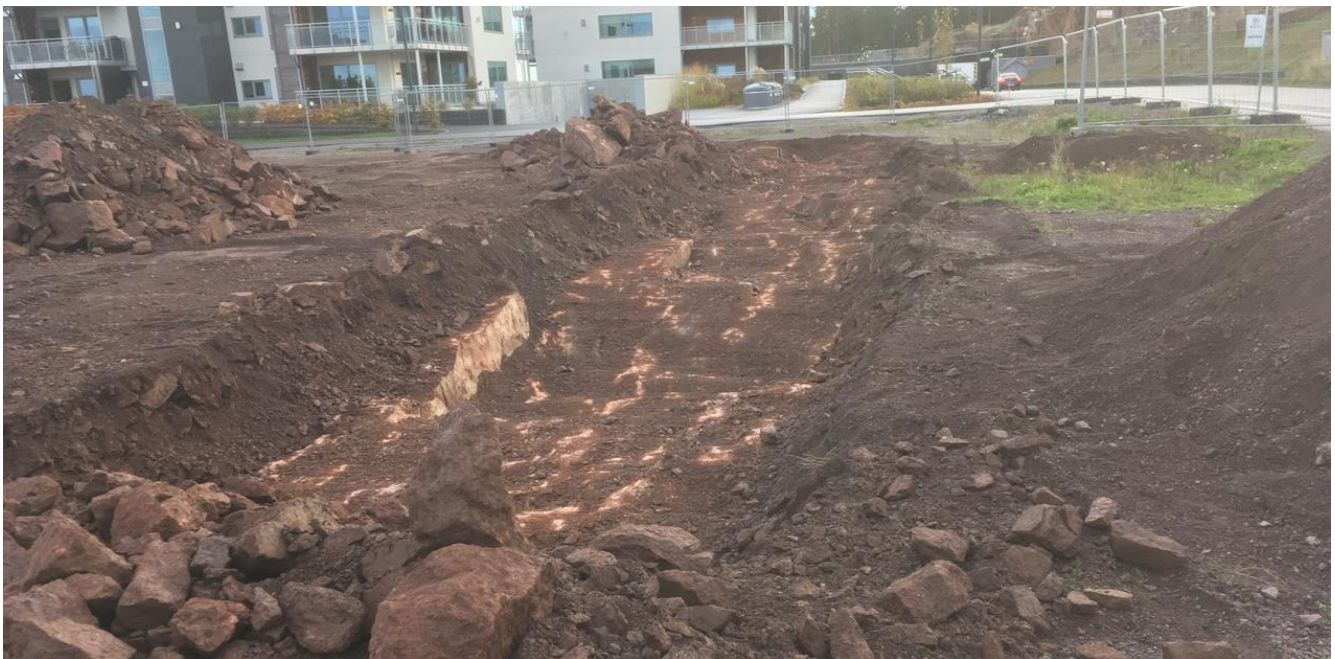
Området sentralt på øya hadde tidligere industribbyggelse. Under rivingsarbeider i 2007 ble fjell avdekket flere steder på hele området. Foto fra arbeidene er vist på figur 8. Området antas derfor å bestå av utsprengt fjell og tynt fyllmasselag over fjell.

*Figur 8: Graving delområde 2 – sett mot syd*
