Fra: GrunnTeknikk AS

Dato: 28.3.2022  
Dokumentnr: 116329n1  
Prosjekt: 112523  
Utarbeidet av: Geir Solheim  
Kontrollert av: Sivert S. Johansen

## **Tønsberg. Scanrope-tomta** **Områdestabilitet. Stabilitet mot Kanalen**

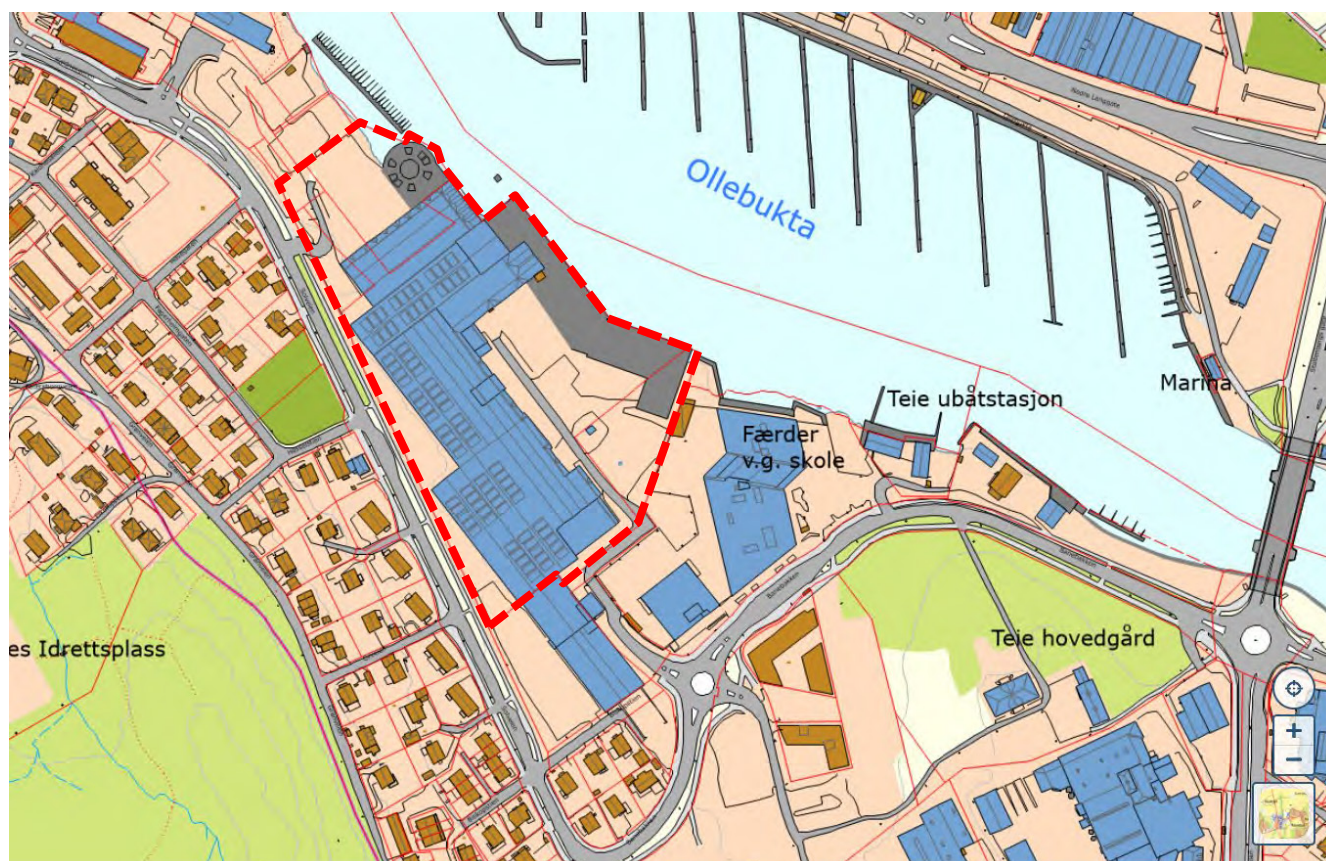
Figur 1. Situasjonsplan

Avgrensning av planområdet for Scanrope-tomta er mottatt på e-post fra OBOS datert 26.3.2022. Vi er ikke kjent med detaljerte planer, men området skal utvikles til nærings- og boligformål.
