Dato: 28.3.2022  
Dokumentnr: 116329n1  
Prosjekt: 112523  
Utarbeidet av: Geir Solheim  
Kontrollert av: Sivert S. Johansen

## **Tønsberg. Scanrope-tomta** **Områdestabilitet. Stabilitet mot Kanalen**

OBOS Nye Hjem AS planlegger ny bebyggelse på Scanrope-tomta på Nøtterøy. GrunnTeknikk AS er i den sammenheng engasjert for å vurdere områdestabilitetsforholdene.

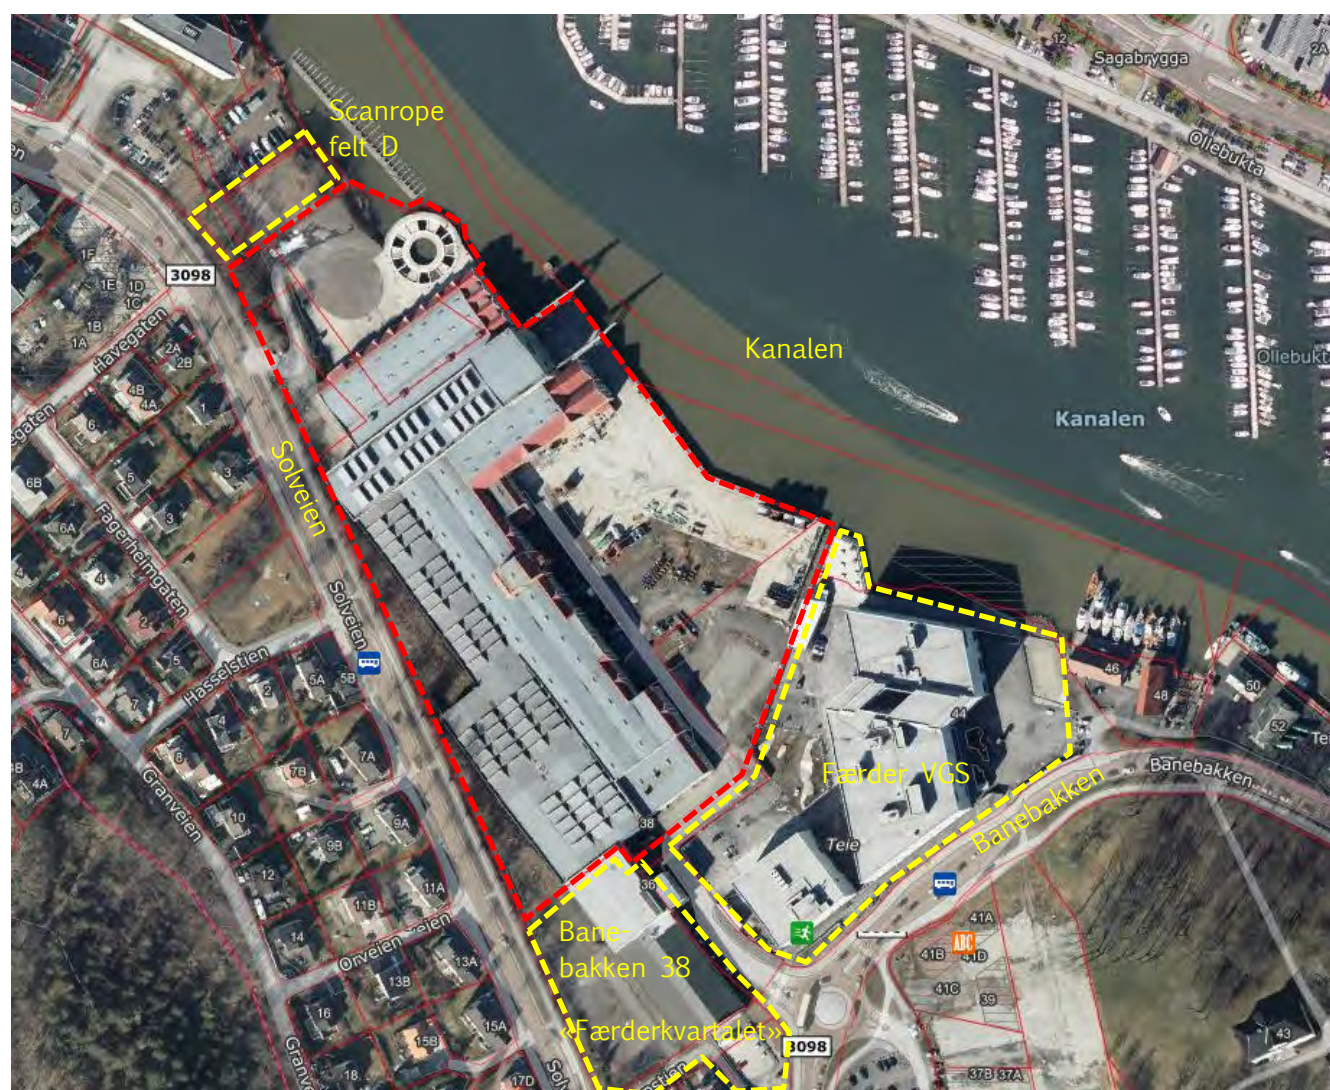
Figur 2. Flyfoto fra kart.finn.no

Aktuell tomt er i all vesentlighet bebygd med industribygg og kaianlegg. Overordnet heller terrenget svakt ned mot Kanalen. Området nærmest Kanalen består av et støpt betongdekke/kaier som delvis strekker seg ut over vannet. Figur 2, viser flyfoto over området.

Tomta grenser til sjøen/Kanalen i øst, Færder Videregående skole og prosjektet «Færderkvartalet» i syd, Solveien og eksisterende bebyggelse i vest samt nytt, planlagt prosjekt «Scanrope Nord»/felt D i nord.

Terrenghøyden mellom industribebyggelsen og Kanalen varierer mellom kote +1 og +3. Vest for tomta ligger Solveien på ca +9,5-10. Deretter stiger terrenget videre vestover, gjennom boligbebyggelsen opp mot fjellåsen med helning ca 1:8 – 1:10.

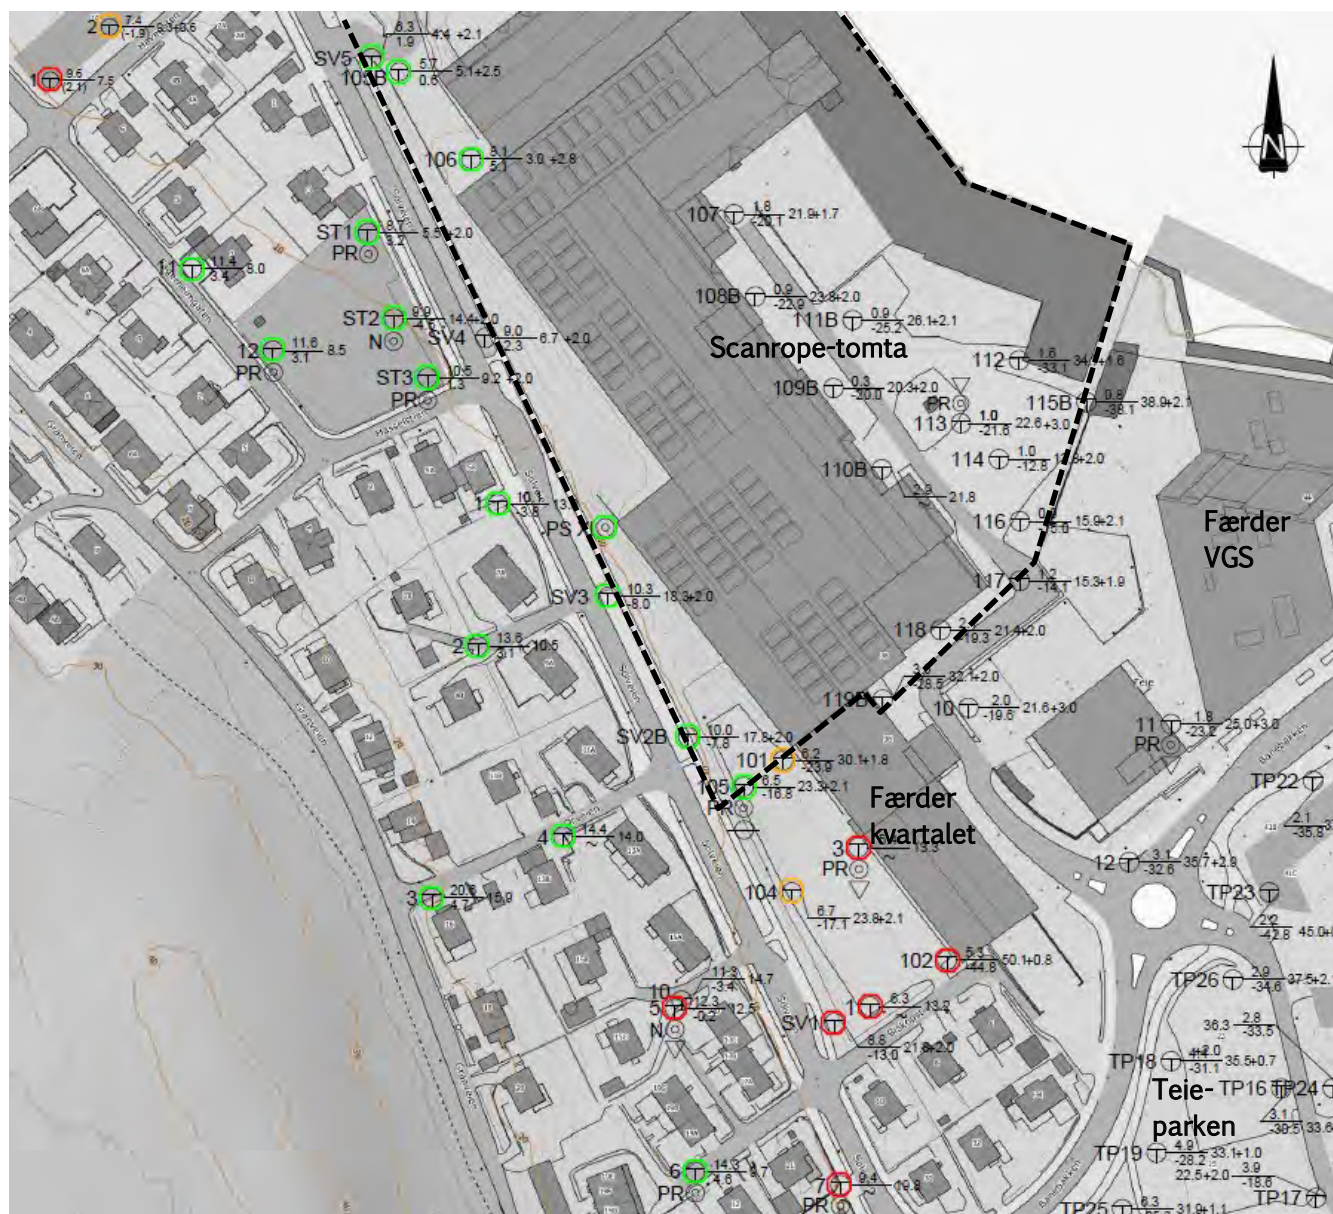
Figur 5. Grunnundersøkelser vest for Solveien, fra ref.[3].

Nylig er det utført grunnundersøkelser langs Solveien vest for Scanrope-tomta og opp i boligområdet vest for Solveien. Disse undersøkelsene er beskrevet i ref.[3], mens grunnundersøkelser nord for tomte (Kaldnes/Scanrope Nord) er beskrevet i ref.[4]. Boringer vest for tomte er vist på figur 5 under (fra ref.[3]). Boringer hvor det er påvist masser med sprøbruddegenskaper er vist med rød farge mens boringer uten sensitive masser/sprøbrudd er vist med grønn farge.

Løsmassene på tomte synes generelt å bestå av et ca. 2 m tykt topplag av fyllmasser over bløt og stedvis sensitiv leire/kvikkleire. Over ant. fjell er det registrert morene som i enkelte boringer er opptil 30 m tykt. Prøver mellom bygningsmassen og Kanalen viser meget sensitiv og kompressibel kvikkleire fra ca. 4,5 m dybde. Prøveserier fra Færder VGS i ref. [2] viser ikke kvikkleire, men i tynne lag sprøbrudmasser. Grunnundersøkelser vest for tomte viser bløt leire, men ikke kvikkleire eller leire med sprøbruddegenskaper.
