Markveien 20-24 ligger nord på Solvang hvor terrenget flater ut etter stigning fra byen i Stenmalveien. Historiske kart og bilder viser at Trudvangveien først ble anlagt videre øst en gang etter 1960 og Markveien som boligområde var atskilt østover av et skogholt og et grønt belte mot Stenmalveien i vest og sør.

Området er et avgrenset boligområde, opprinnelig oppført for Tønsberg boligbyggelag i etterkrigsårene, tegnet av arkitekt Horntvedt. Bebyggelsen hører stilmessig til etterkrigsfunks fra gjenreisningsårene, men er bygd i teglstein (pusset), i en periode hvor tilgang til materialer og forenklinger i bygg hadde fokus. Verandaer er integrert i arkitekturen på en måte som er uvanlig for tiden og som gjør byggene spesielle. Samtidig er stilpreget tydelig og gjør bygningenes alder og opphav lett lesbare.

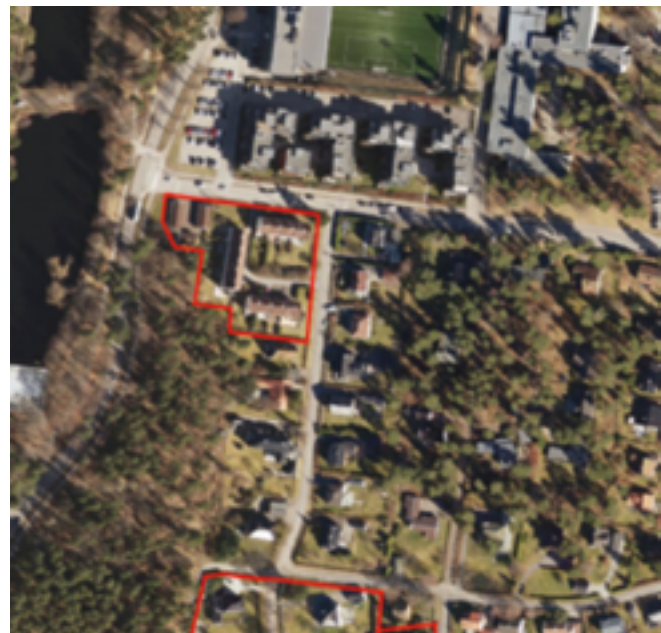
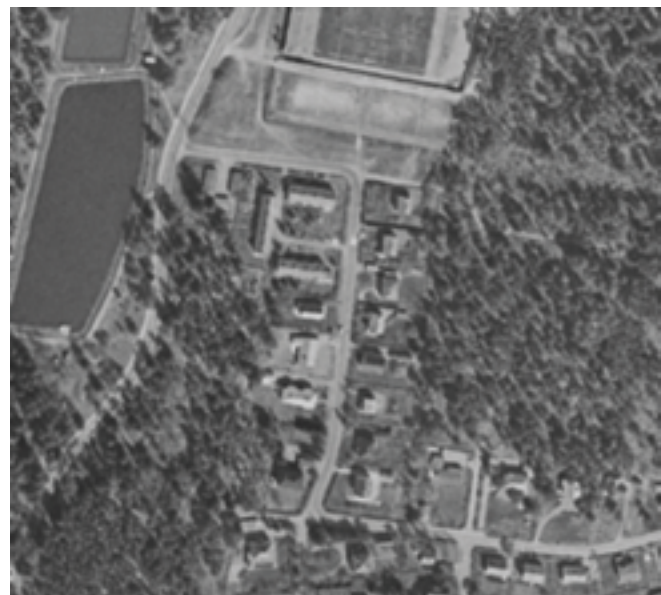
Norge i bilder, flyfoto fra 1960
