### Bakgrunn/historikk

## Områdeavgrensning

### Vurdering av kulturhistorisk verdi

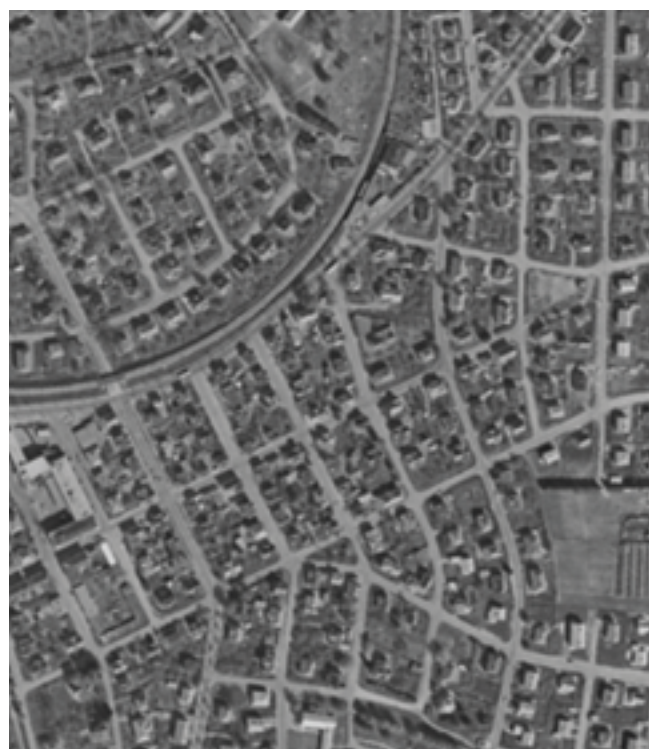
Norge i bilder, flyfoto fra 1960

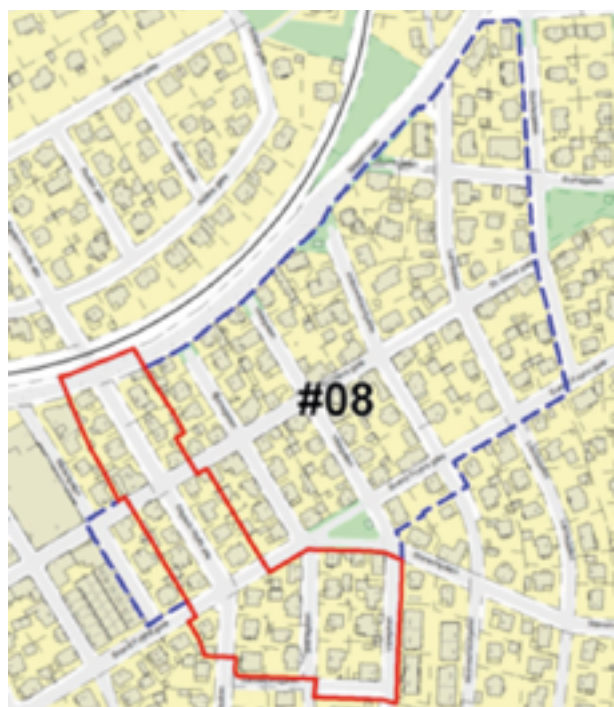
Eksisterende bevaringsområde vist med rød linje,  
foreslåtte tilføyelser i blå stiptet linje.

### Foreslåtte tilføyelser:

Vålegaten 14, Stavernngaten 2 - autentiske bygg, vegger i plassrom.

Svend Foyns gate 40, Stokke gaten 3 og 11 samt St. Olavs gate 48 og 49 - Lett lesbar eller svært autentisk bebyggelse, enkelte med høy kunstnerisk kvalitet. Byggene bør innlemmes i områdeavgrensningen.

Området er stort, med glidende overgang mellom hovedvekt av bygg som oppleves autentiske og hovedvekt av bygg som i større grad har gjennomgått endringer. Avgrensningen er plassert i overgangen og favner et område som i hovedsak oppleves autentisk og lite endret.

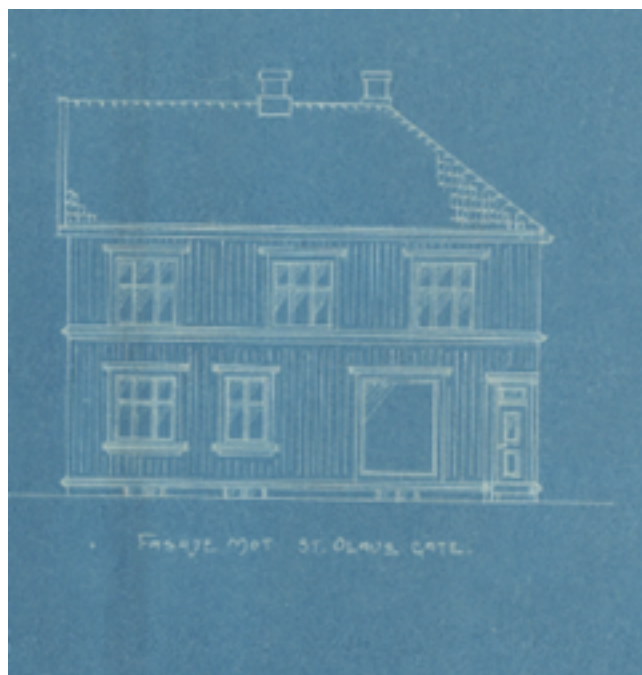
Original fasade butikk og leiligheter  
Meierigaten/ St. Olavs gate

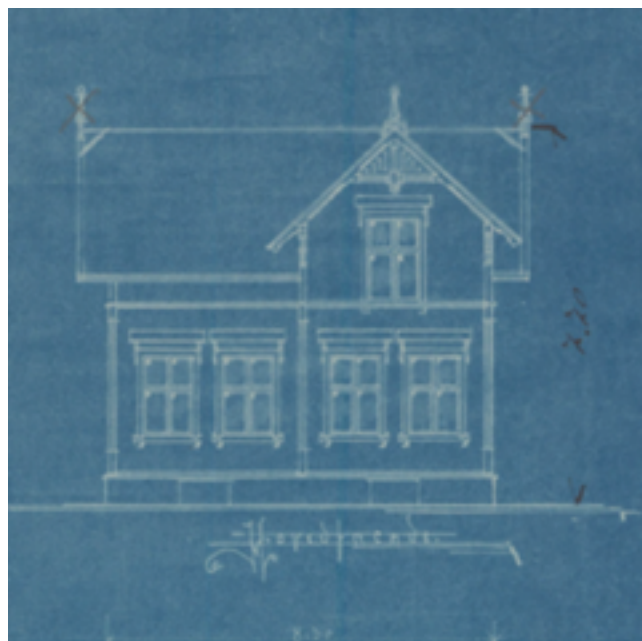
Eksempel original fasade St. Olavs gate
